*Projekt rewitalizacji i remontu kaplicy pw. Świętej Trójcy
w Proszowicach wraz z elementami innych budowli –
dzwonnica i ogrodzenie.*

OBIĘKT: Budynek Kościoła Parafialnego p.w. Św. Trójcy
w Proszowicach

LOKALIZACJA: 32-100 Proszowice, ul. Partyzantów
działka nr ewid. 1460

Spis zawartości projektu budowlanego

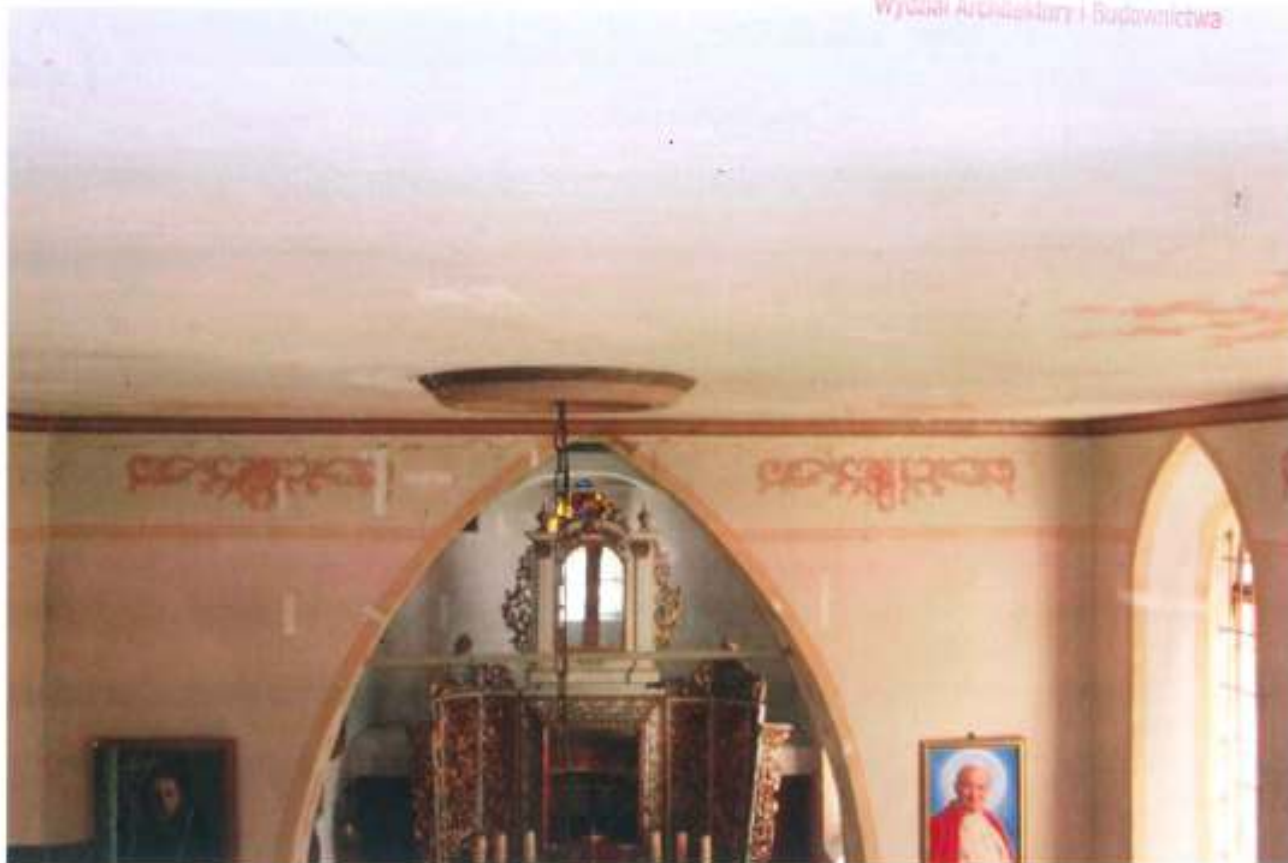
Wymienione między innymi powyżej przyczyny spowodowały, zniszczenia w postaci pęknięć strukturalnych, i zarysowań ścian i tynków.

Widok pęknięcia ściany przy sklepieniu.

Przed wykonaniem tynków wszelkie ubytki muru należy uzupełnić, cegłą na zaprawie wapiennej. Wszelkie rysy, pęknięcia ścian należy naprawić w następujący sposób:

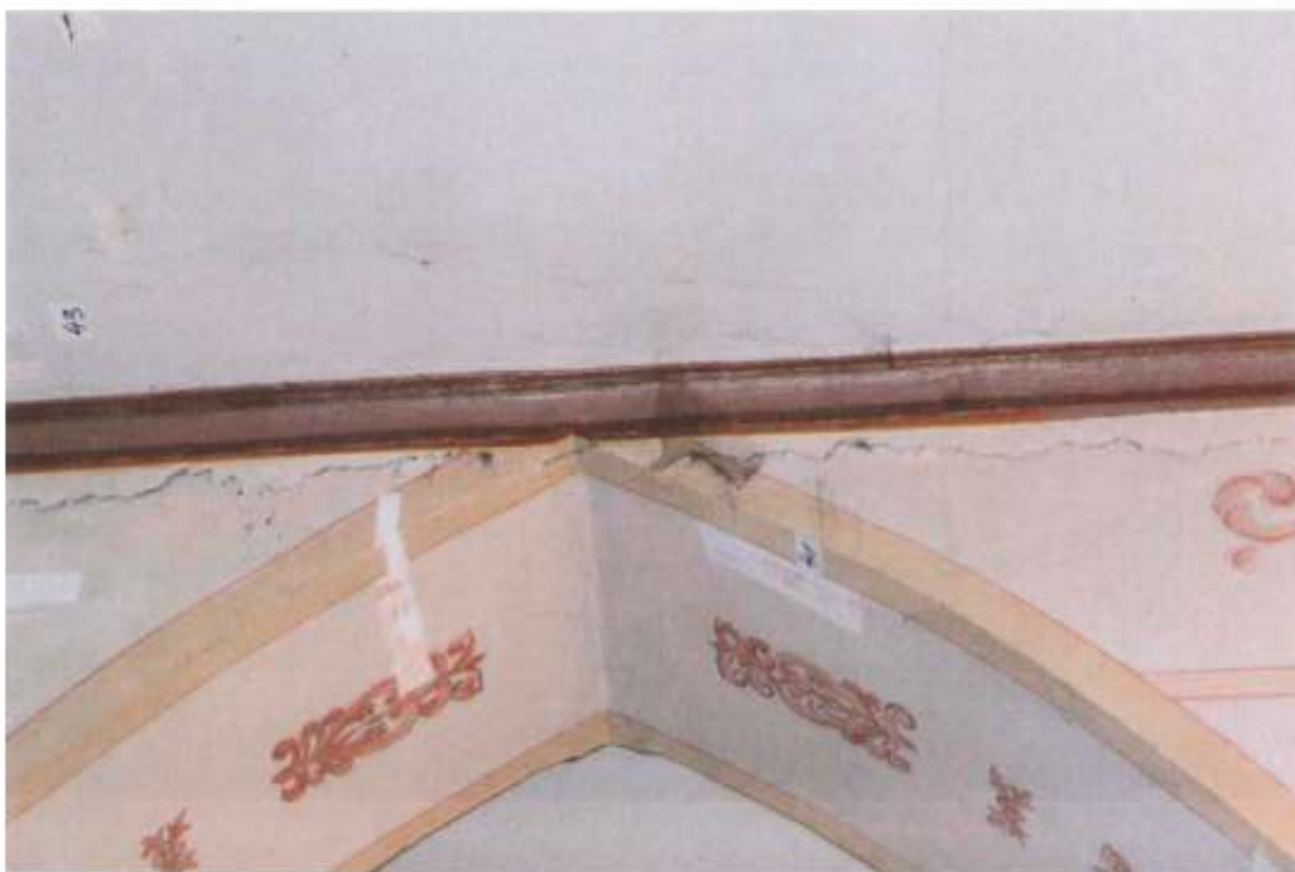
Widok pęknięcia ściany przy sklepieniu.

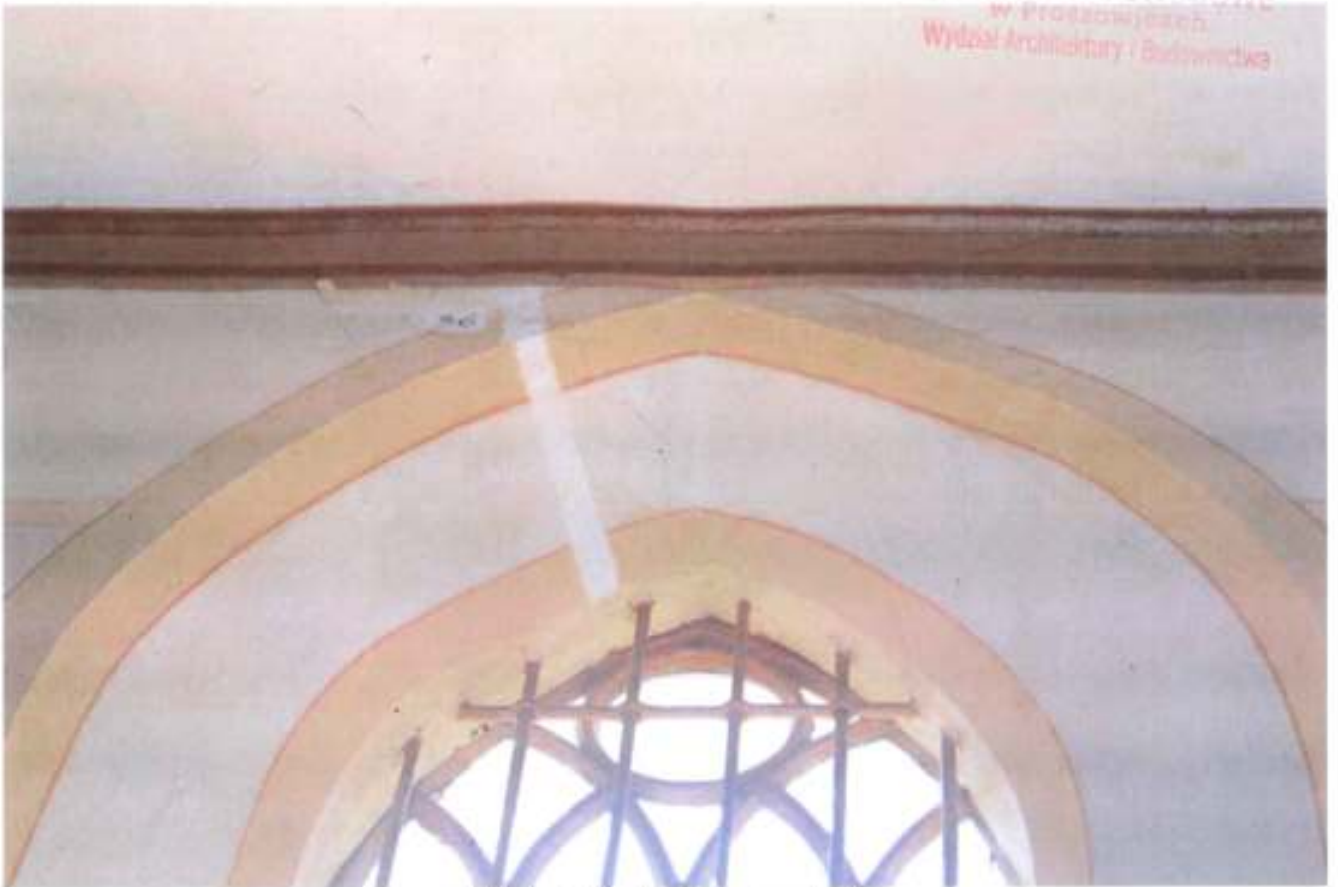
Widok pęknięcia ściany przy oknie.

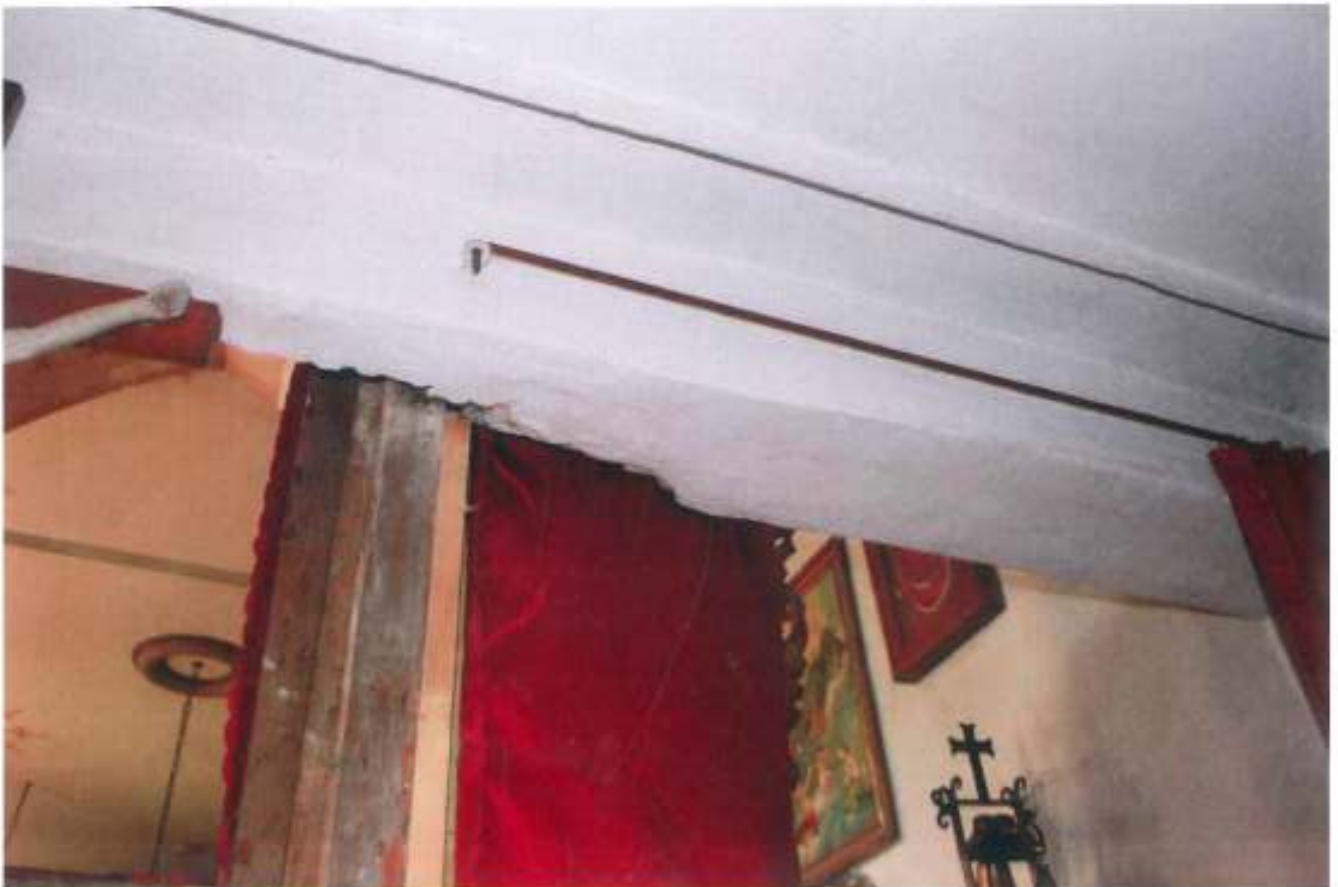
Widok zniszczenia belki przy ołtarzu.

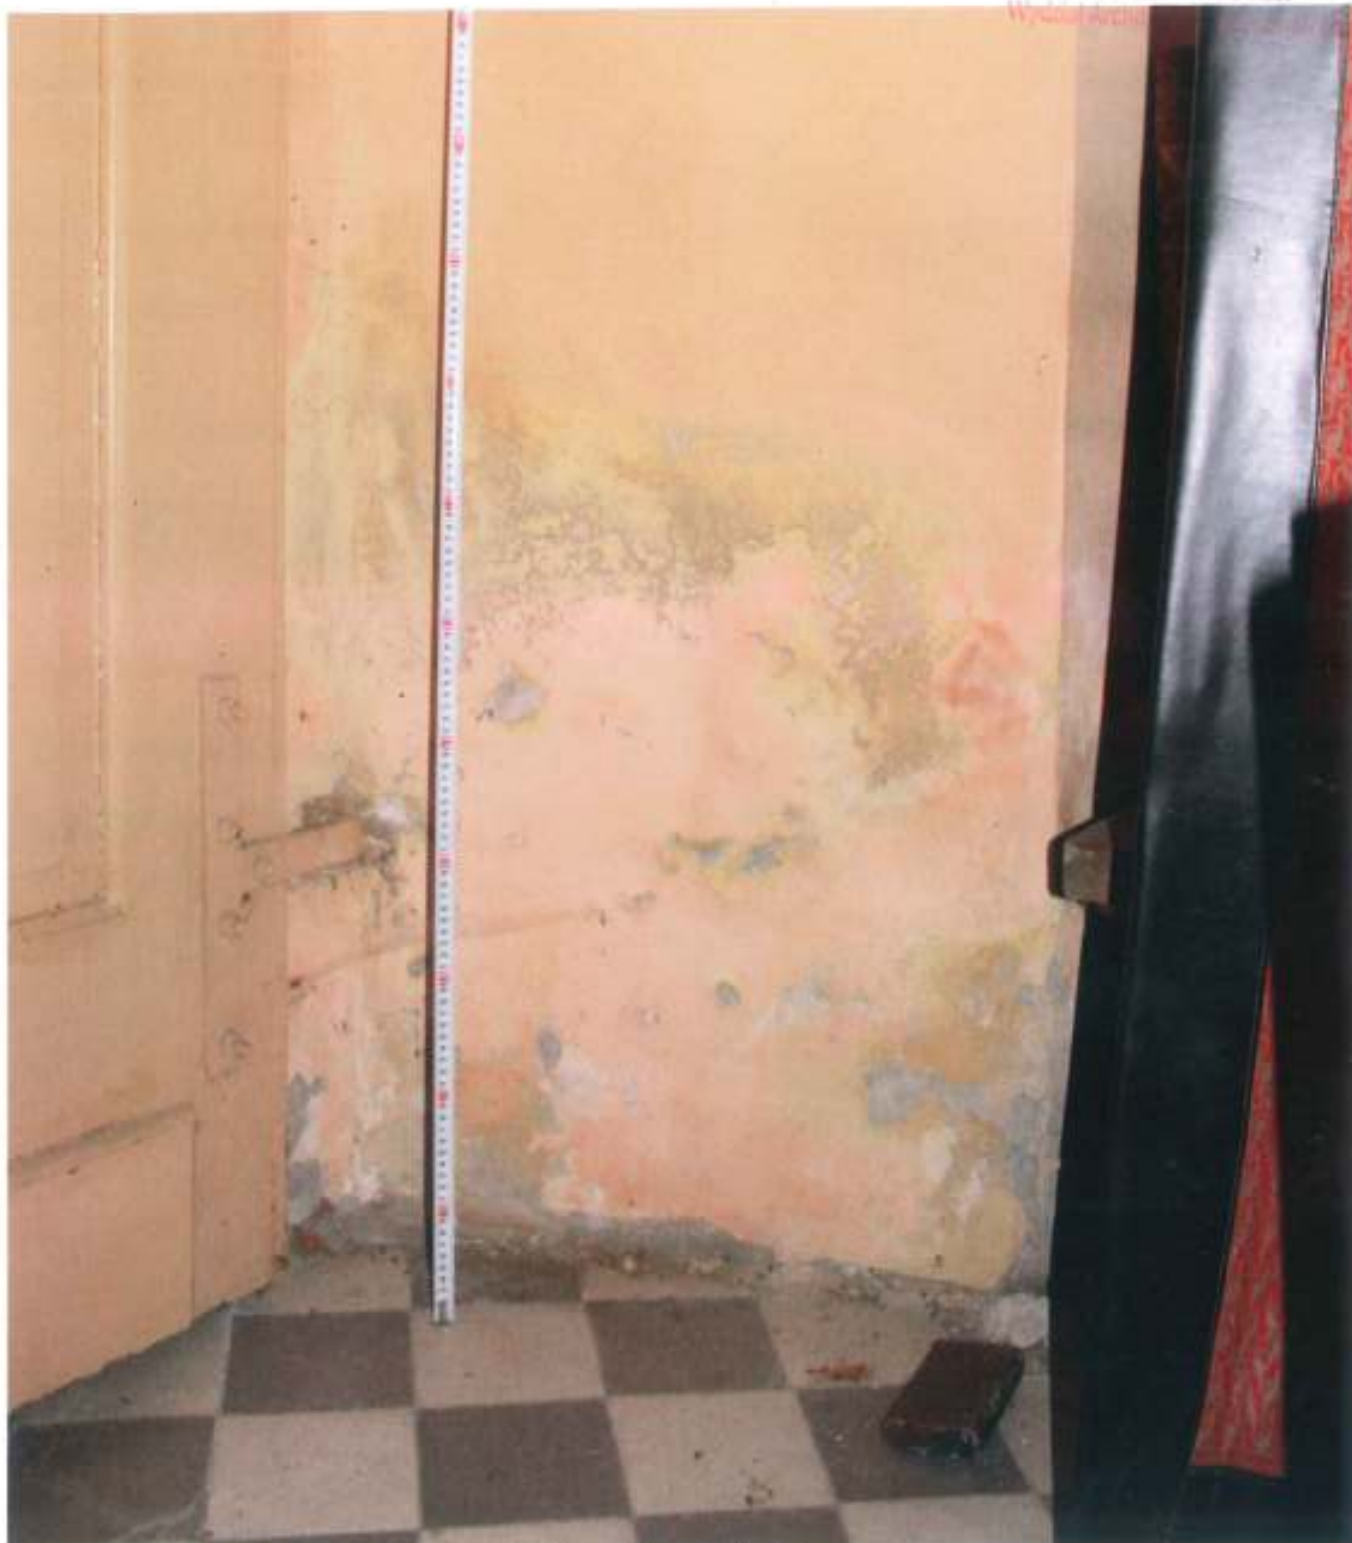
Na ścianach na zewnątrz i wewnątrz kościoła stwierdzono miejscowe zawilgocenie ścian od opadów i trwałe od podciągania kapilarnego wilgoci z fundamentów. Dodatkowo zaobserwowano wykraplanie się pary wodnej na powierzchni ścian co świadczy o wysokim współczynniku przenikania ciepła przez przegrody zewnętrzne

Widok zawilgoconych ścian.

- wykonanie „oddychających” tynków wewnątrz kościoła w miejscach zawilgoconych z wykwitami solnymi po uporządkowaniu gospodarki wodnej obiektu i osuszeniu ścian

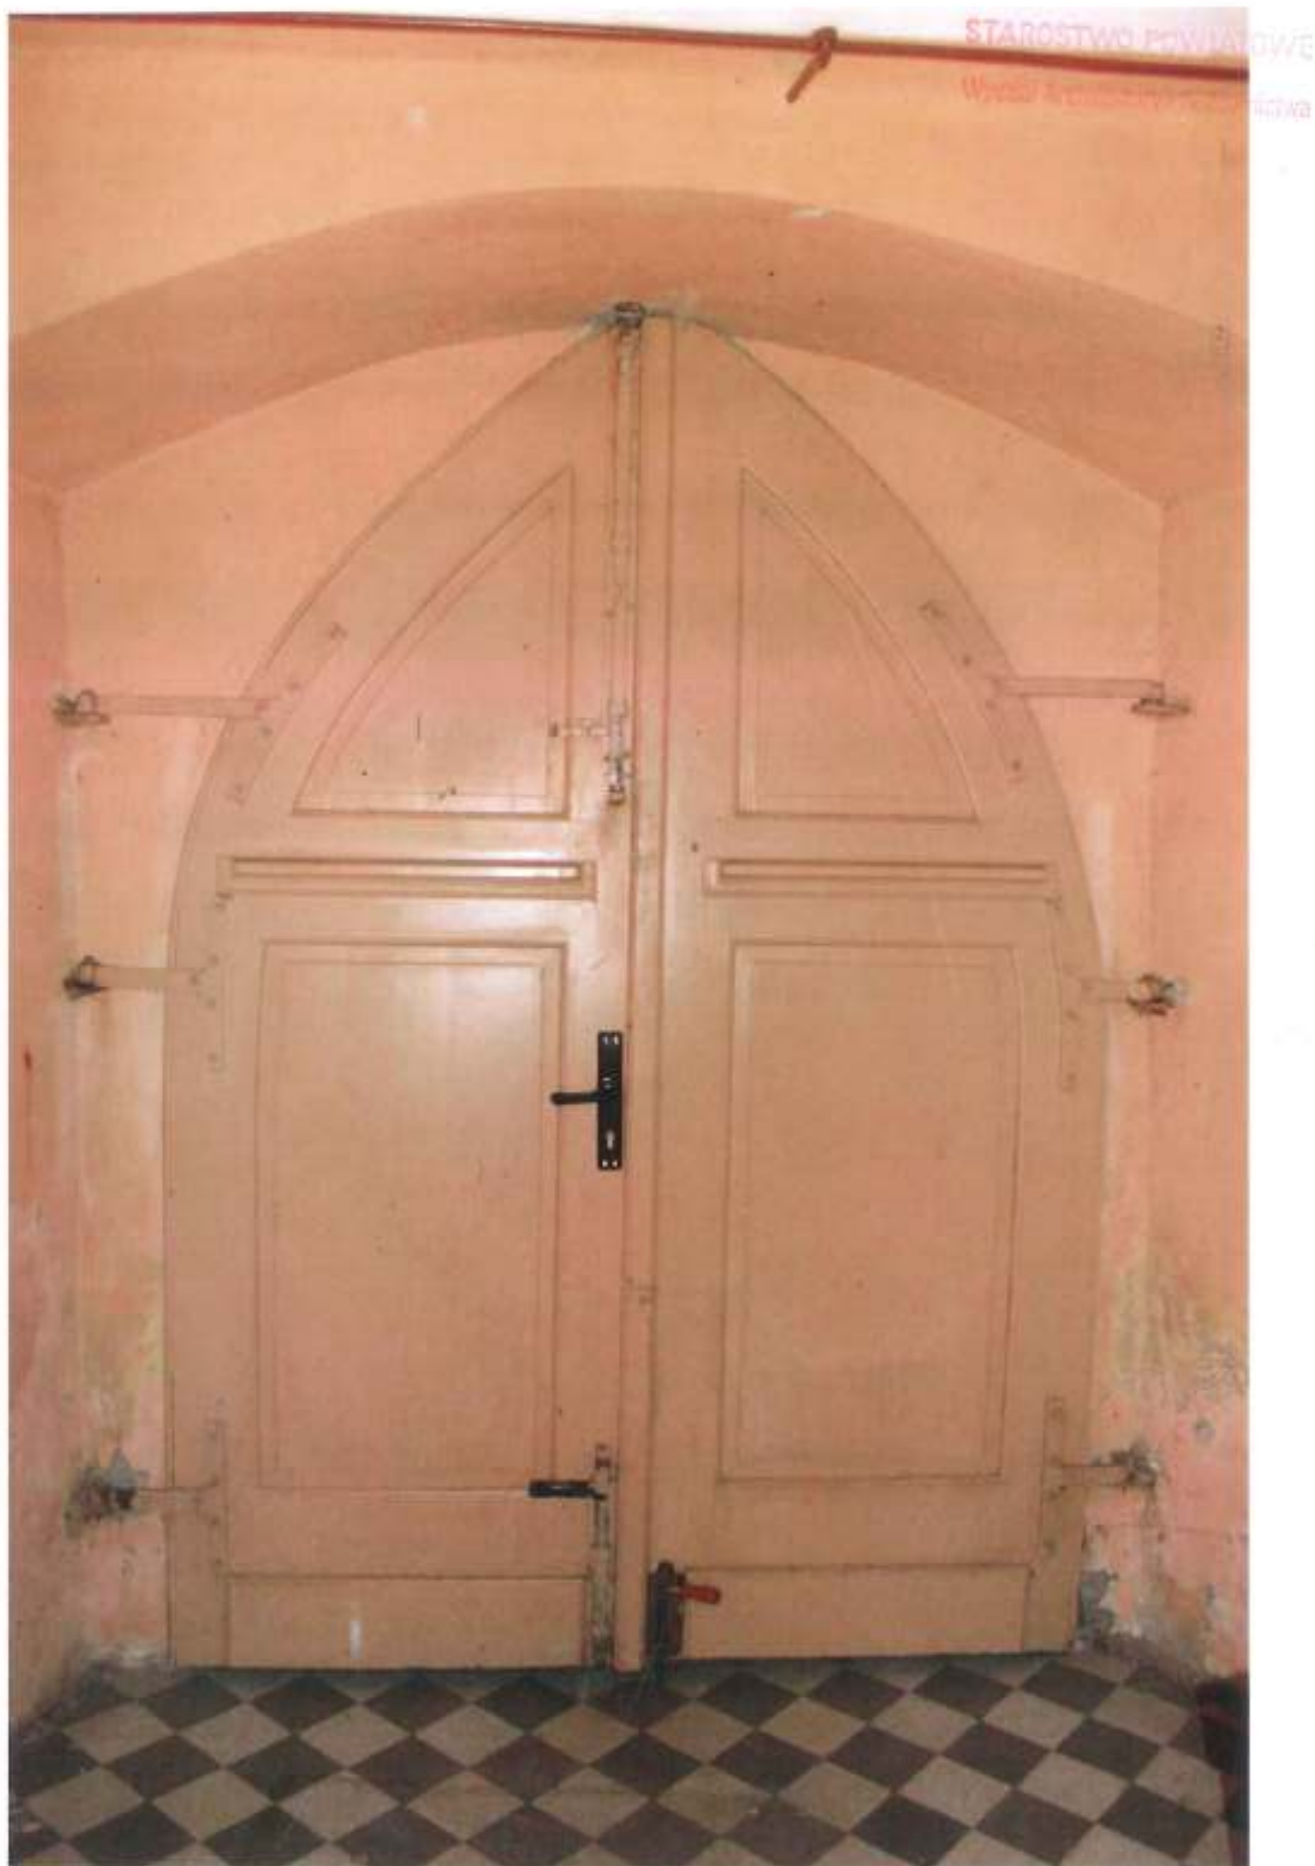
Widok zawilgoconych ścian oraz drzwi do renowacji.

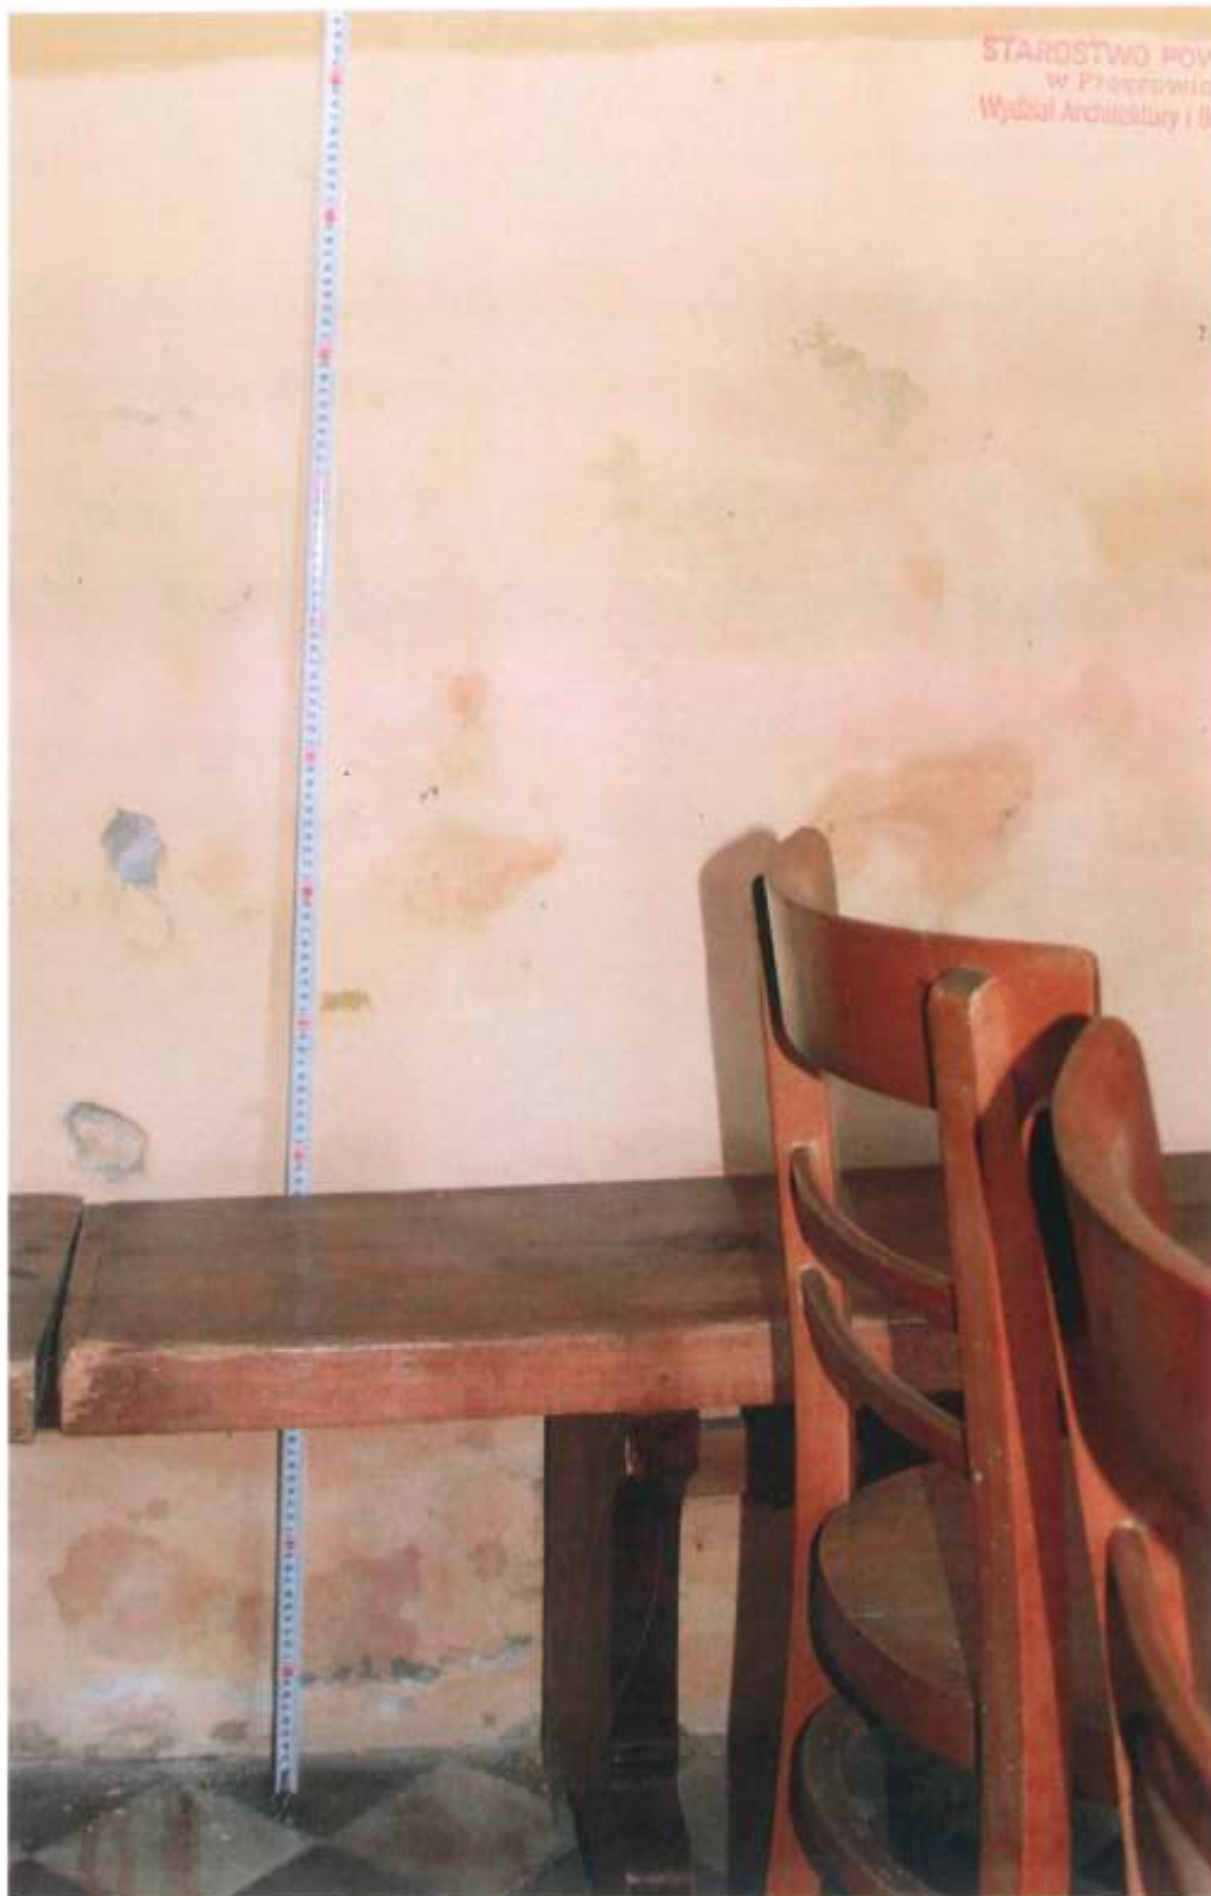
Widok zawilgoconych ścian.

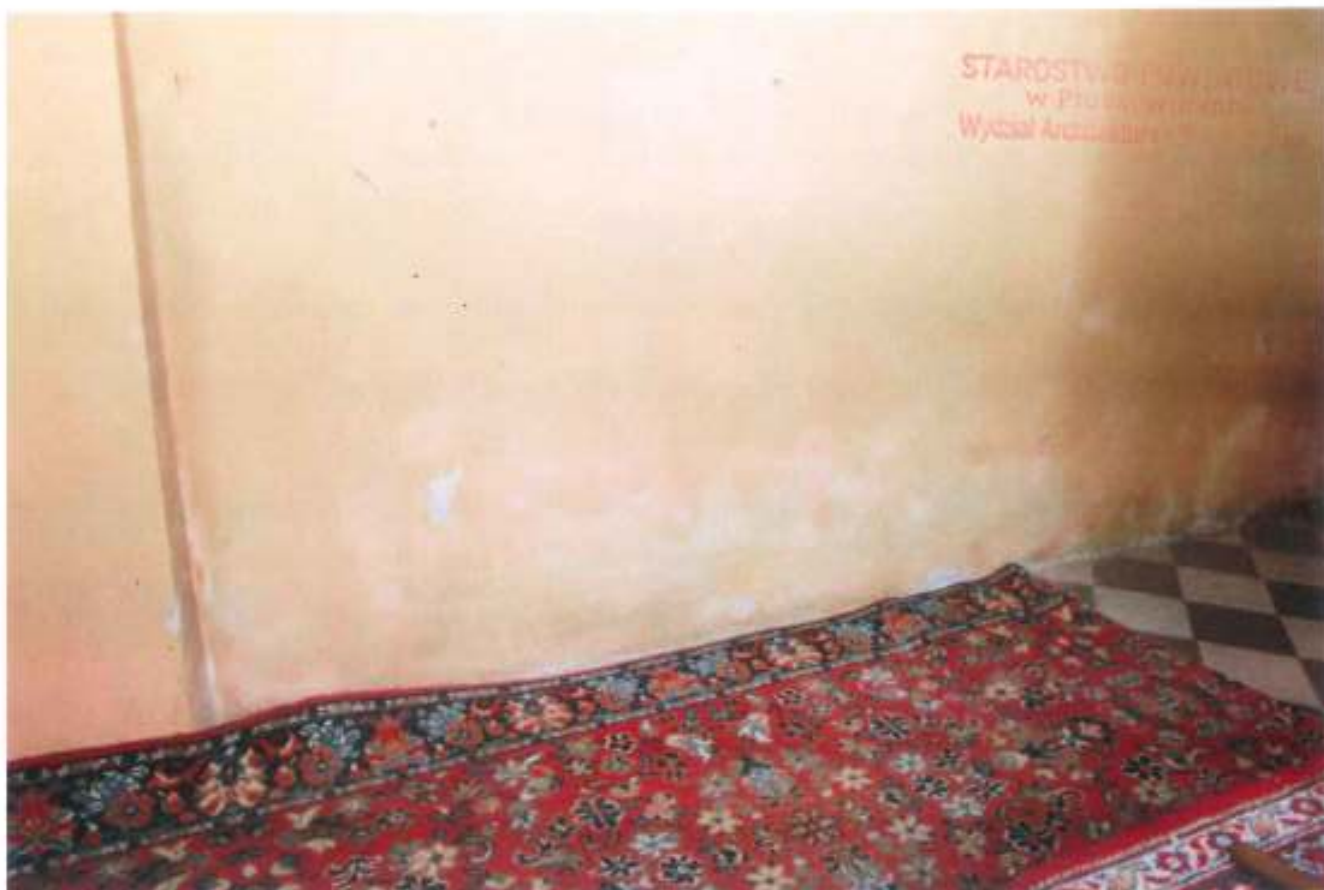
Widok zawilgoconych ścian.

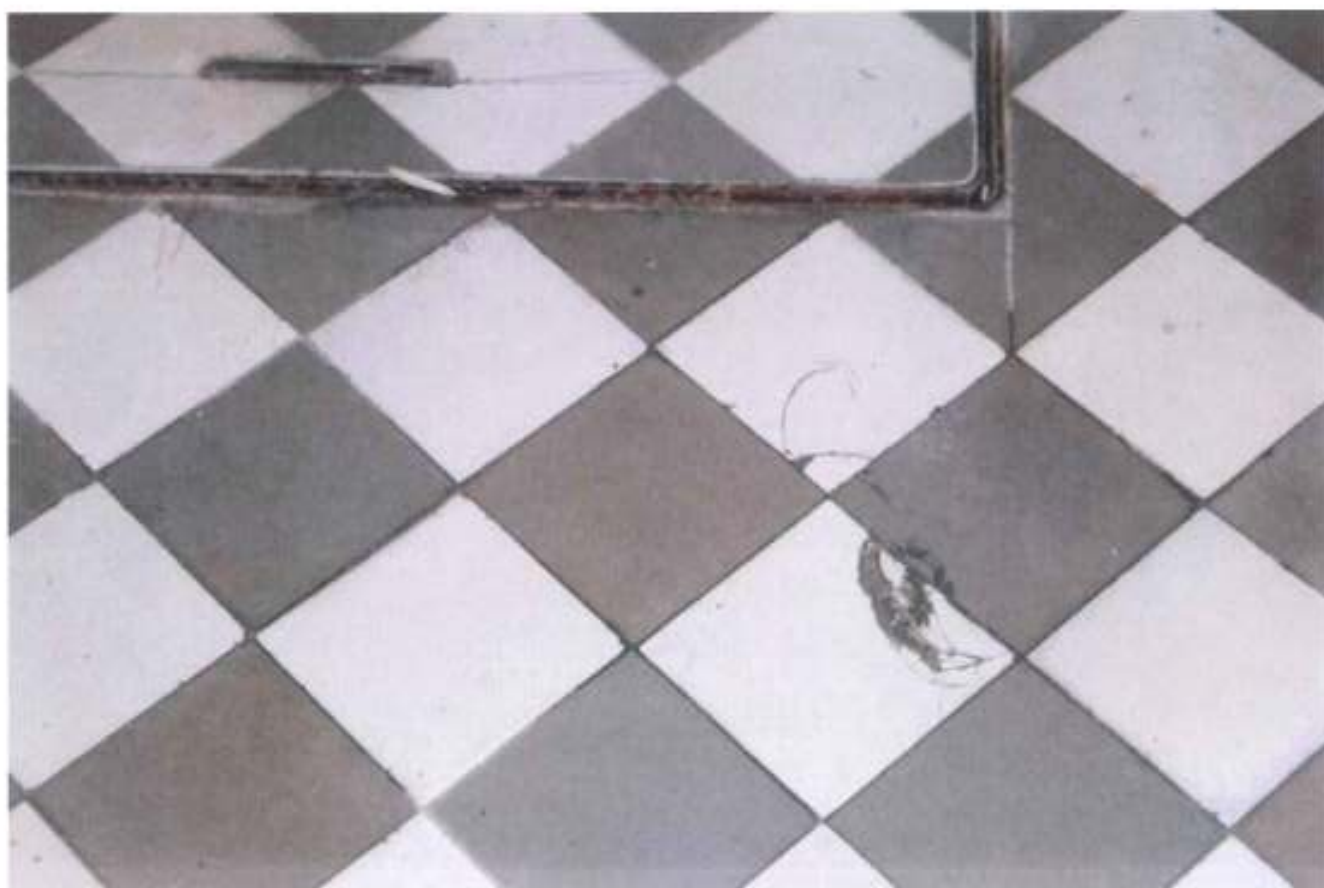
W związku z powyższym brak poziomu posadzki, (deniwelacja posadzki dochodzi do 15 mm.) na długości całej nawy kaplicy. Posadzka w wielu miejscach uszkodzona j powierzchniowo. Rodzaj posadzki to popularne płytki terakotowe, niskiej jakości, stosowane w latach 50-60 ubiegłego wieku jako posadzki w pomieszczeniach pomocniczych obiektów przemysłowych oraz w pomieszczeniach sanitarnych budownictwa wielorodzinnego, mieszkaniowego. Nie posiadają walorów estetycznych, technicznych (twardość powierzchni) ani tym bardziej historycznych.

Widok uszkodzeń płytek posadzkowych.

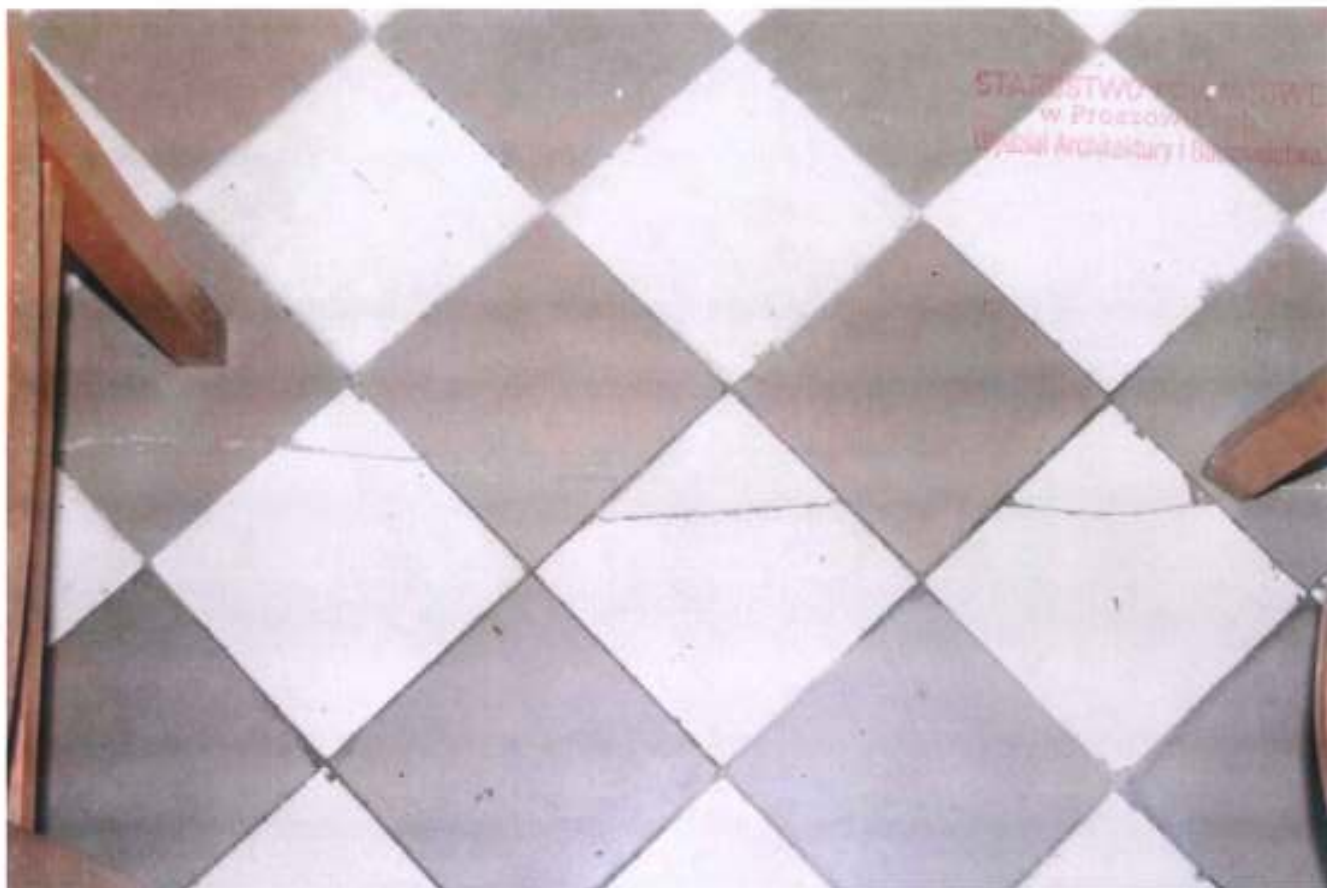
Widok uszkodzeń płytek posadzkowych.

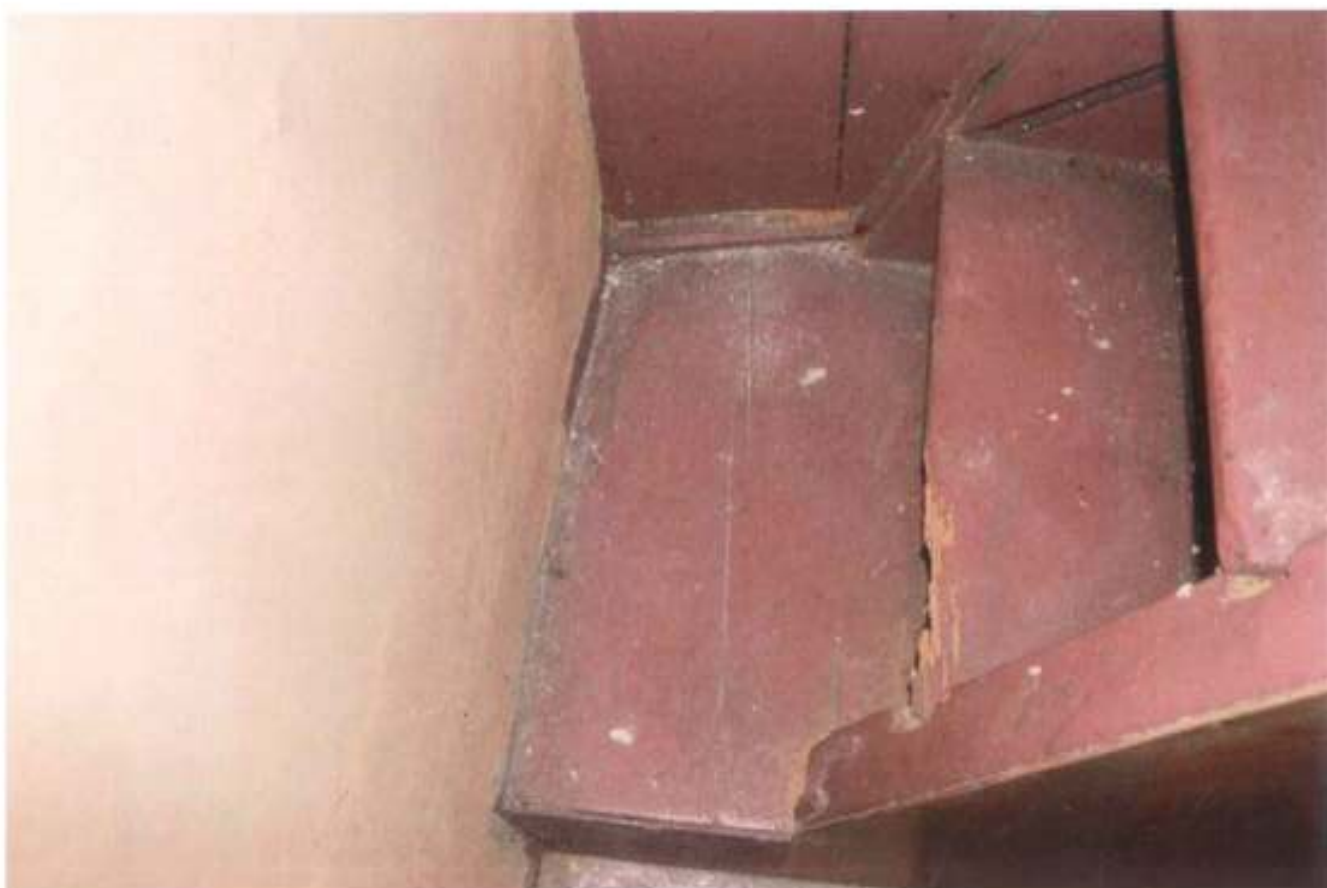
Stan techniczny istniejącego stropu drewnianego chóru oraz schodów prowadzących z poziomu posadzki budynku na poziom chóru jest w złym stanie technicznym. Występuje w dużym stopniu korozja biologiczna drewna w wyniku

Widok uszkodzeń stopni prowadzących na chór.

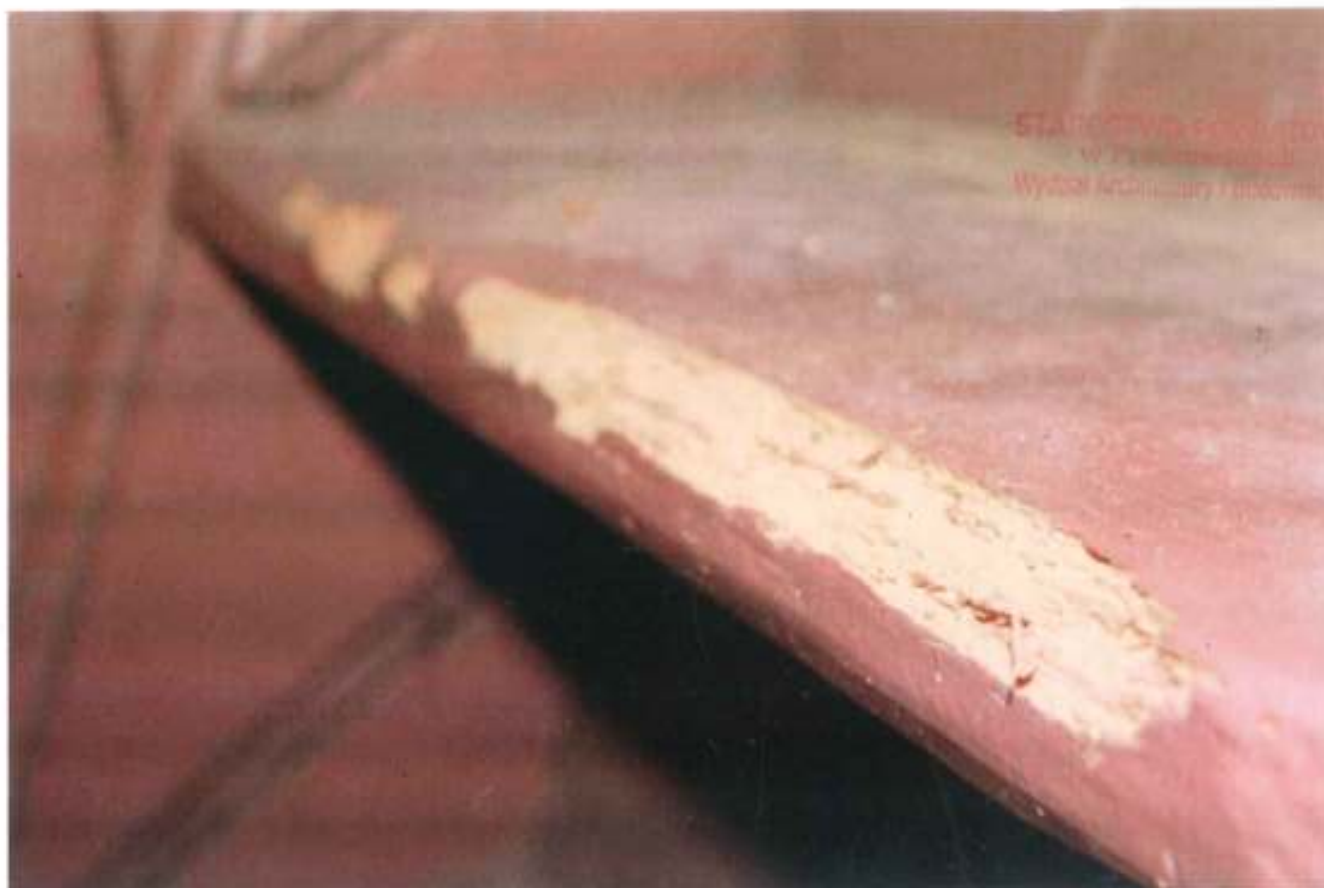
Widok uszkodzeń stopni prowadzących na chór.

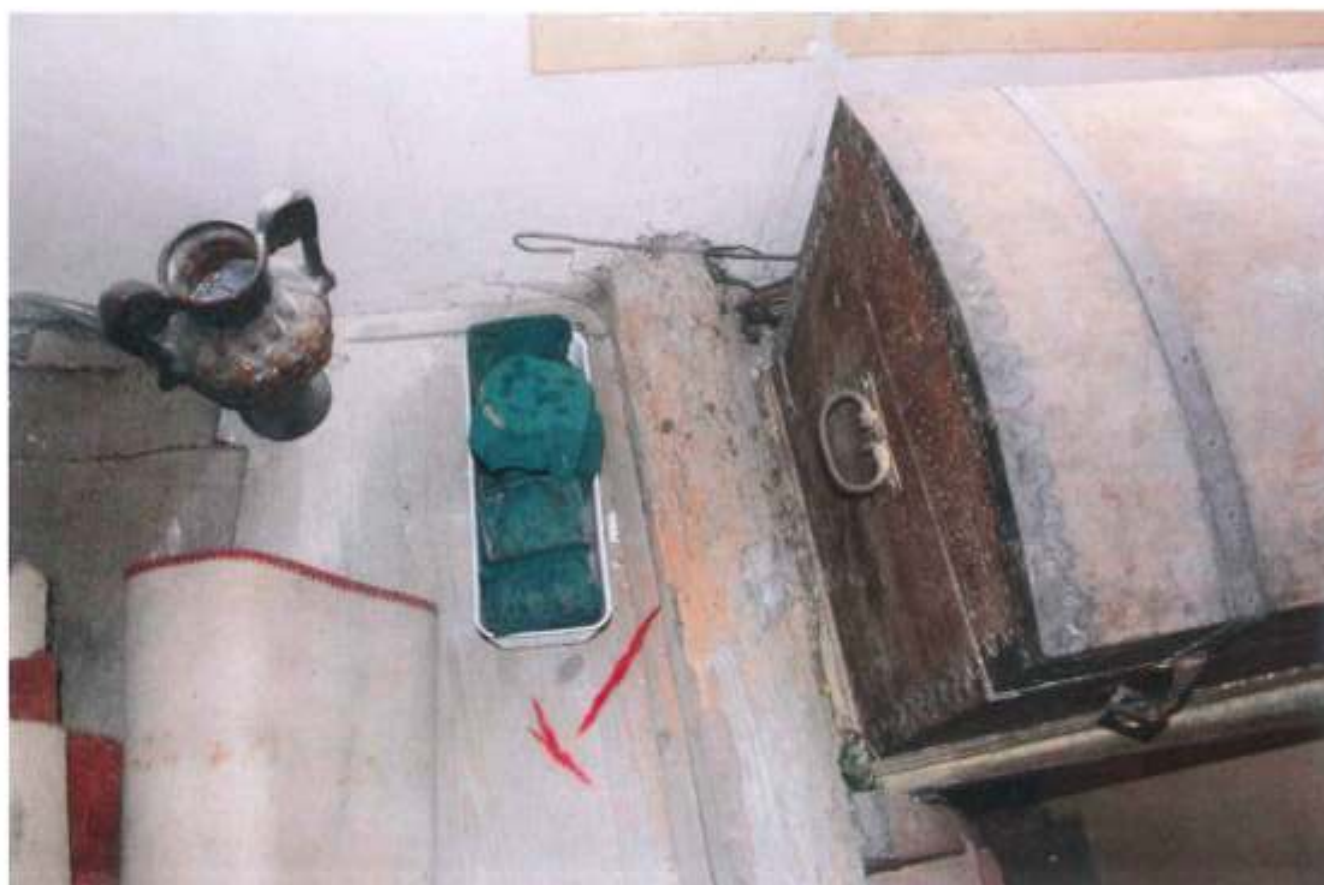
Widok uszkodzonej belki chóru.

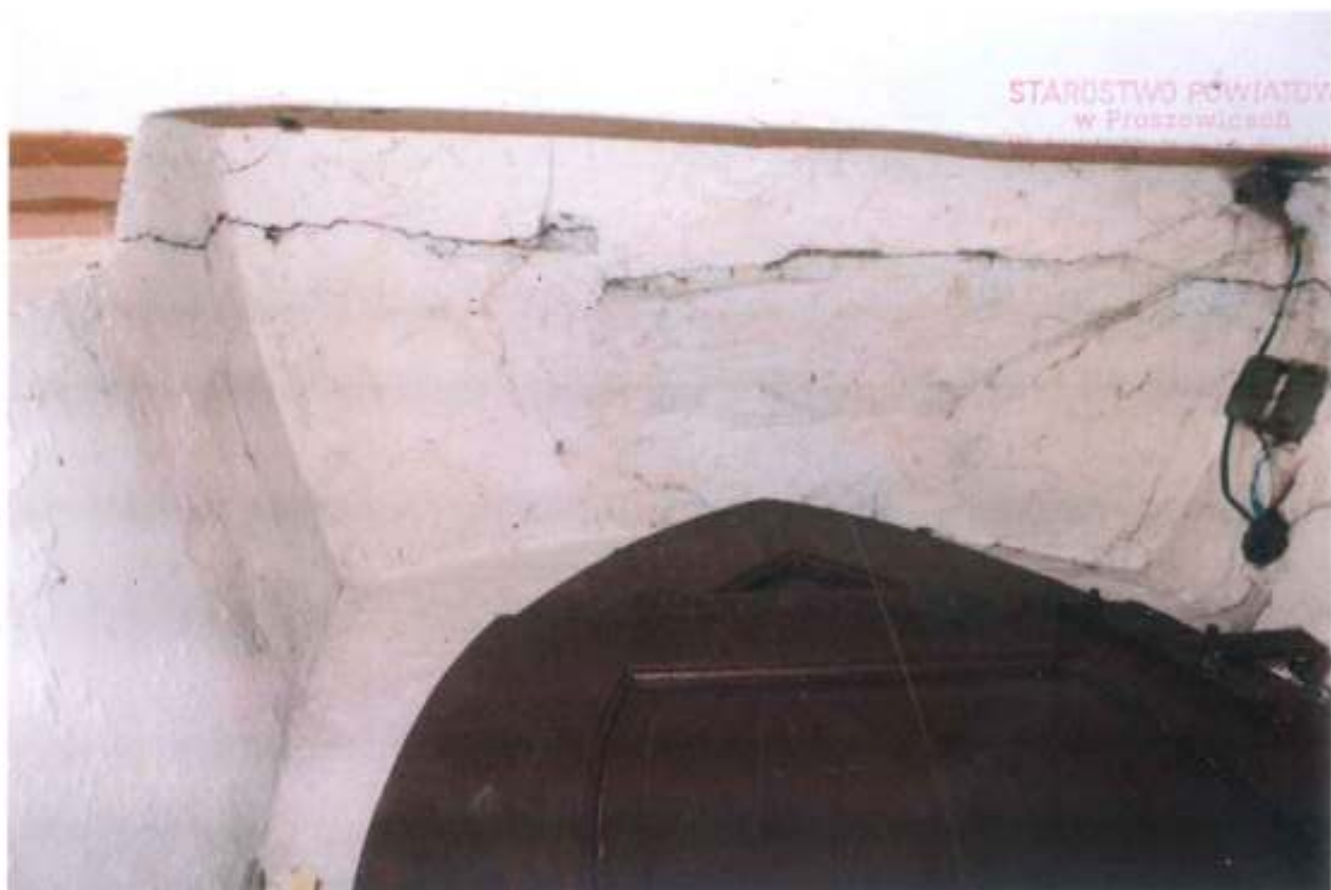
Widok pęknięcia nadproża nad drzwiami prowadzącymi z chóru na balkon.

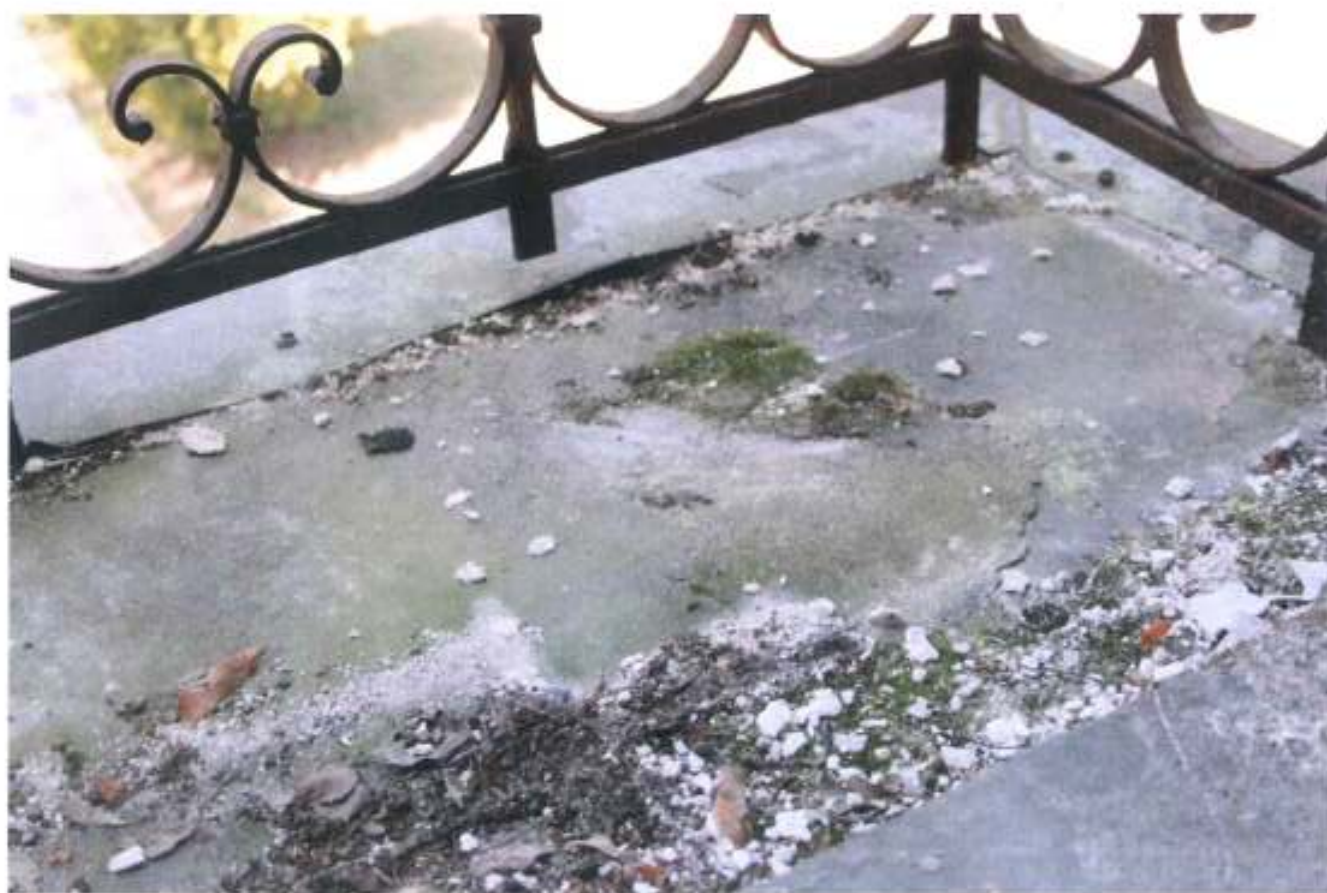
Widok uszkodzeń obróbek blacharskich i podłogi balkonu.

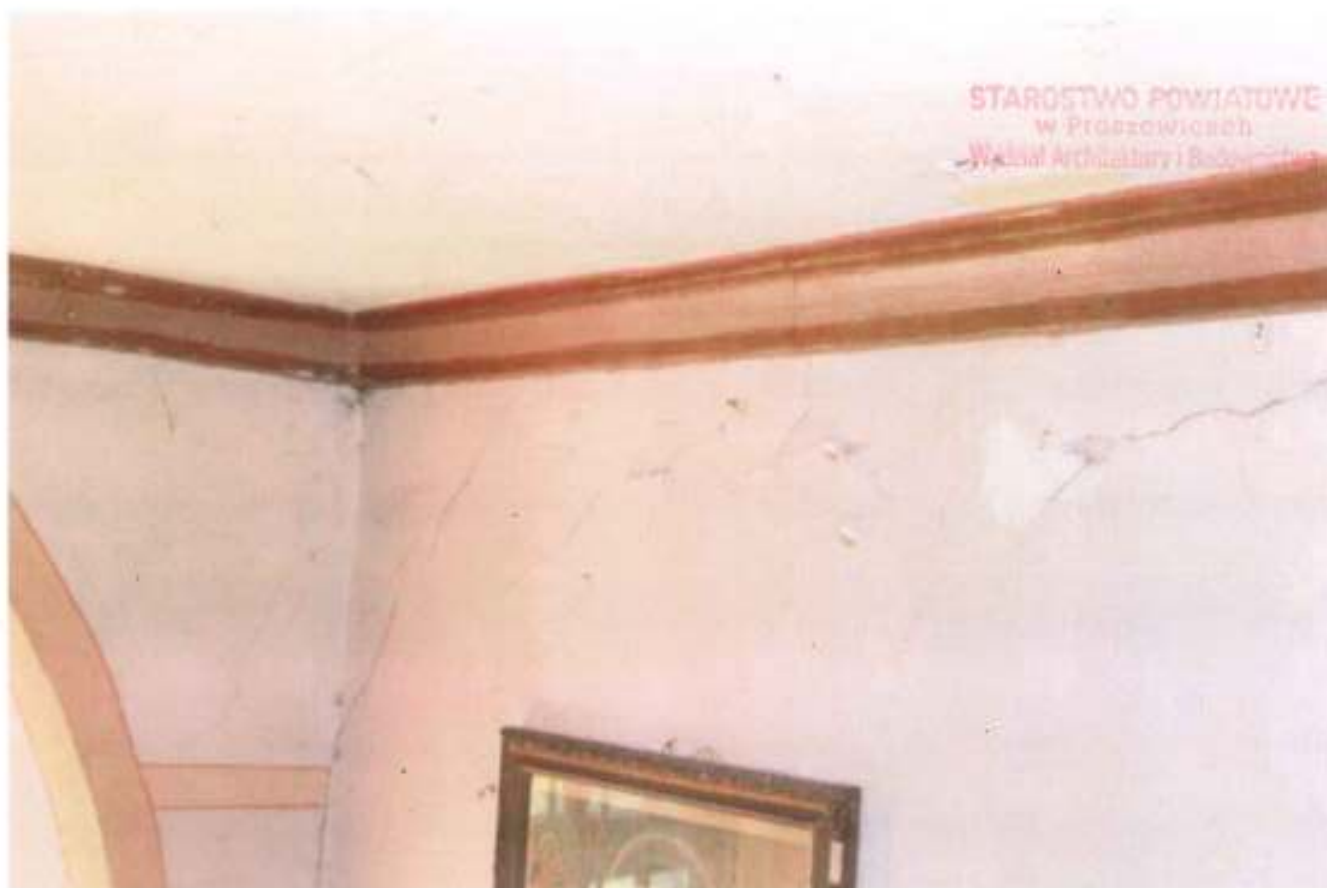
Widok pęknięć ścian kaplicy.
