*Projekt rewitalizacji i remontu kaplicy pw. Świętej Trójcy
w Proszowicach wraz z elementami innych budowli –
dzwonnica i ogrodzenie.*

OBIĘKT: Budynek Kościoła Parafialnego p.w. Św. Trójcy
w Proszowicach

LOKALIZACJA: 32-100 Proszowice, ul. Partyzantów
działka nr ewid. 1460

Spis zawartości projektu budowlanego

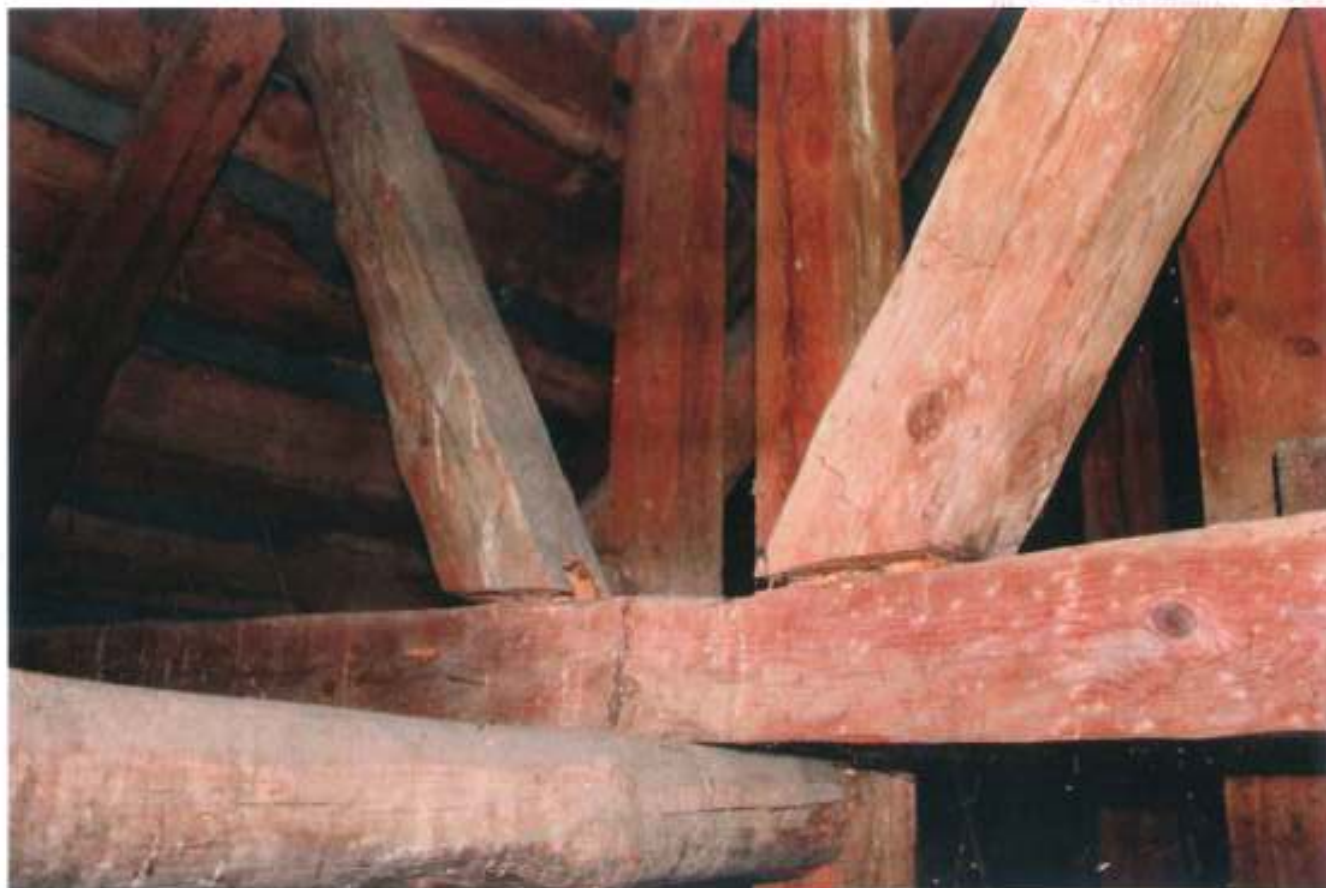
elementów drewnianych dachu. Konstrukcja drewniana dachu wykazuje duże zniszczenia przez korozję biologiczną (zagrzybienie i owady). Więźba dachowa wymaga kompletnej naprawy w postaci wymiany zniszczonych lub zaatakowanych elementów, uzupełnienia elementów brakujących, wzmocnienia węzłów łączących poszczególne elementy, i zabezpieczenia przeciwko owadom, grzybom, jak również zabezpieczenia p.poż.

Widok rozluźnionych połączeń elementów konstrukcji dachu.

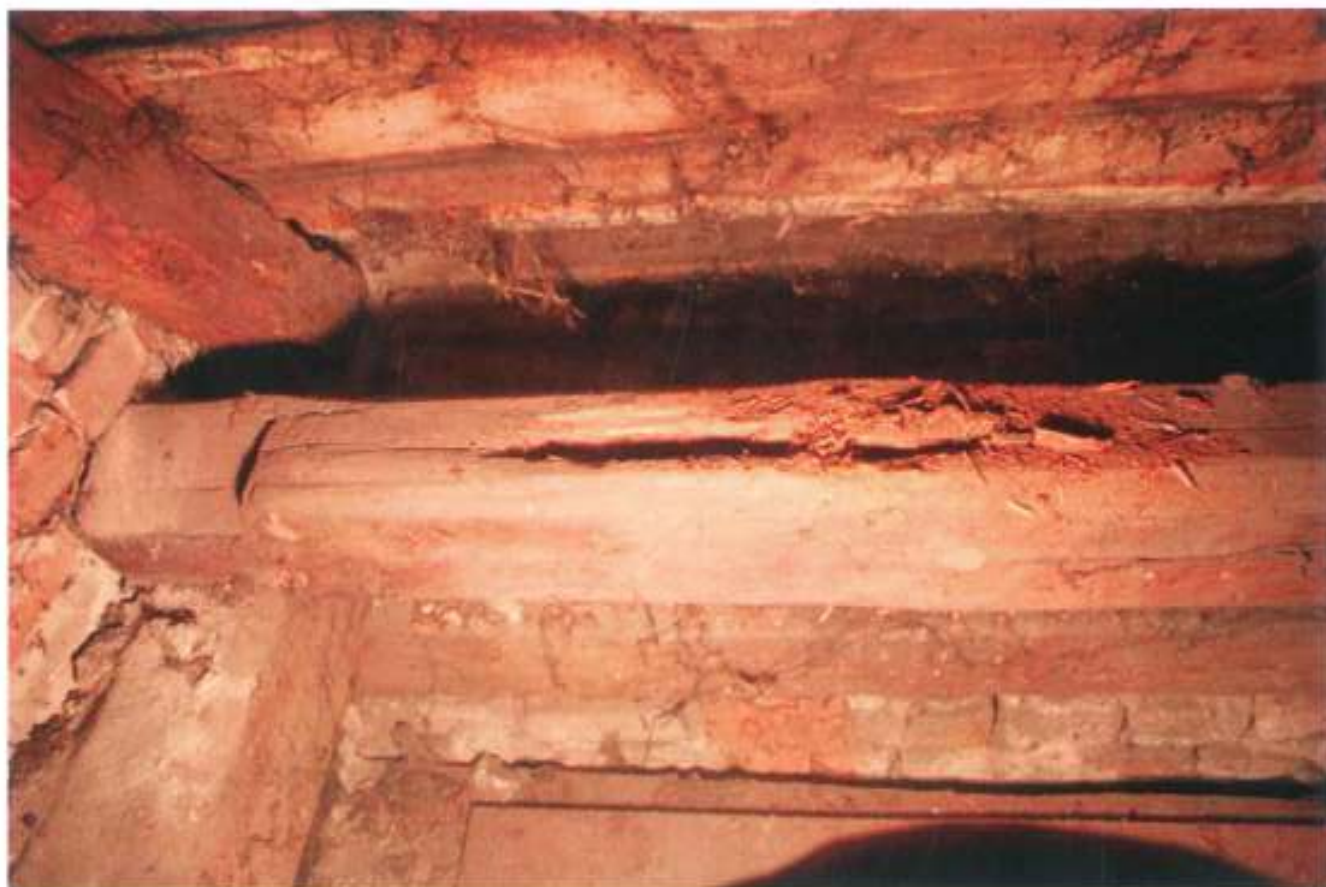
Widok zniszczonej drewnianej belki konstrukcji dachowej.

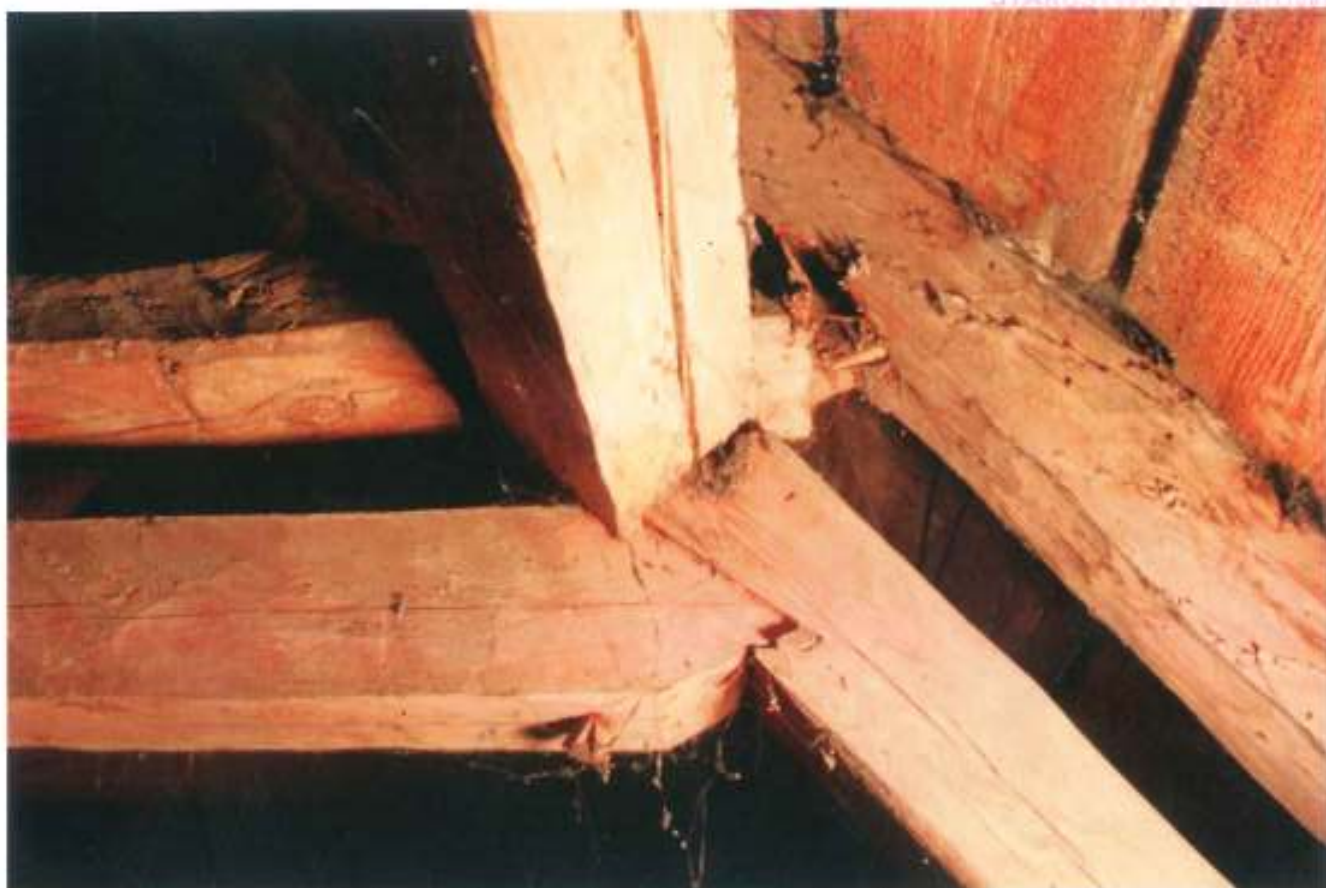
Widok rozluźnionych połączeń elementów konstrukcji dachu.

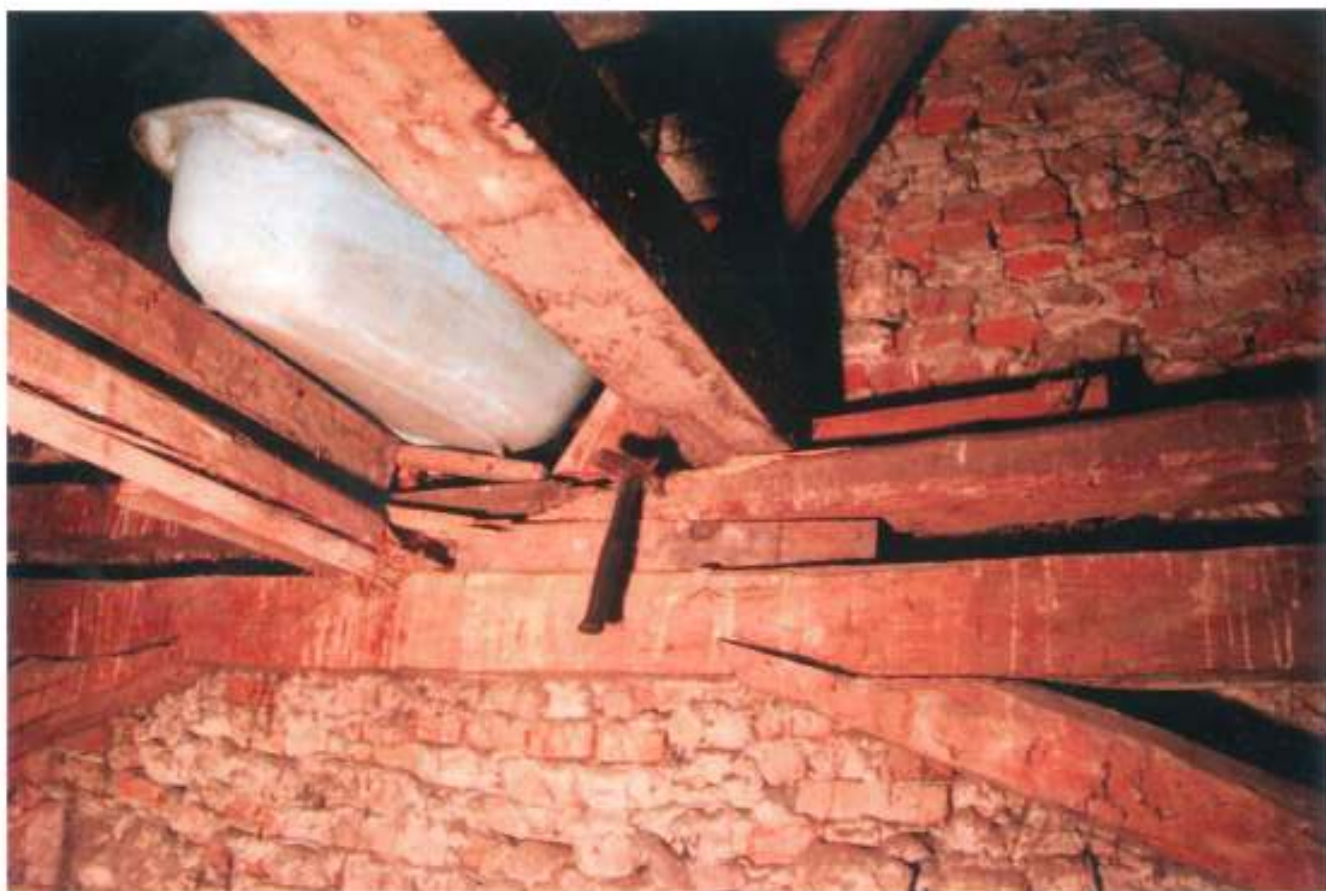
Widok zniszczonych połączeń elementów konstrukcji dachu.

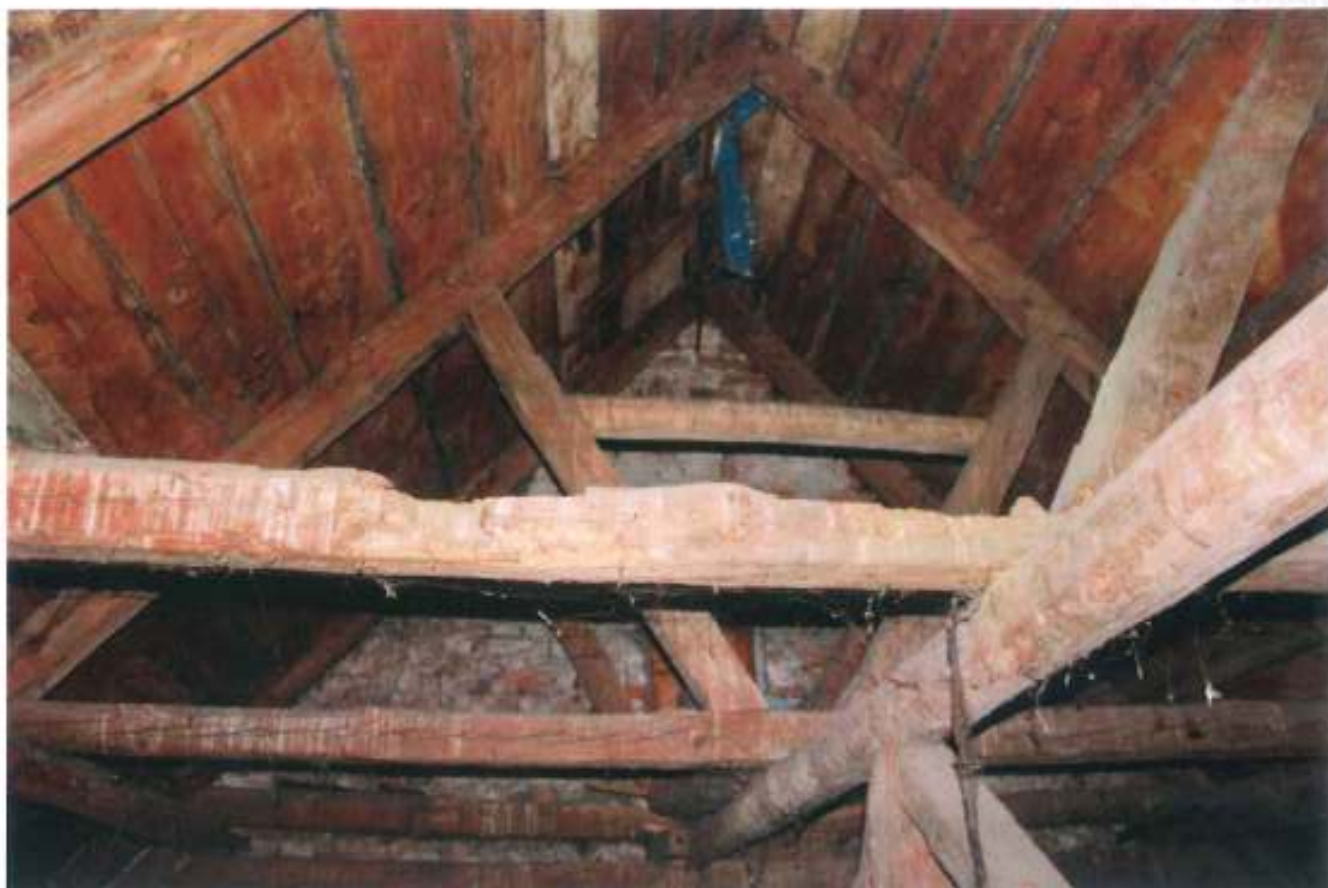
Widok skorodowanej drewnianej belki konstrukcji dachu.

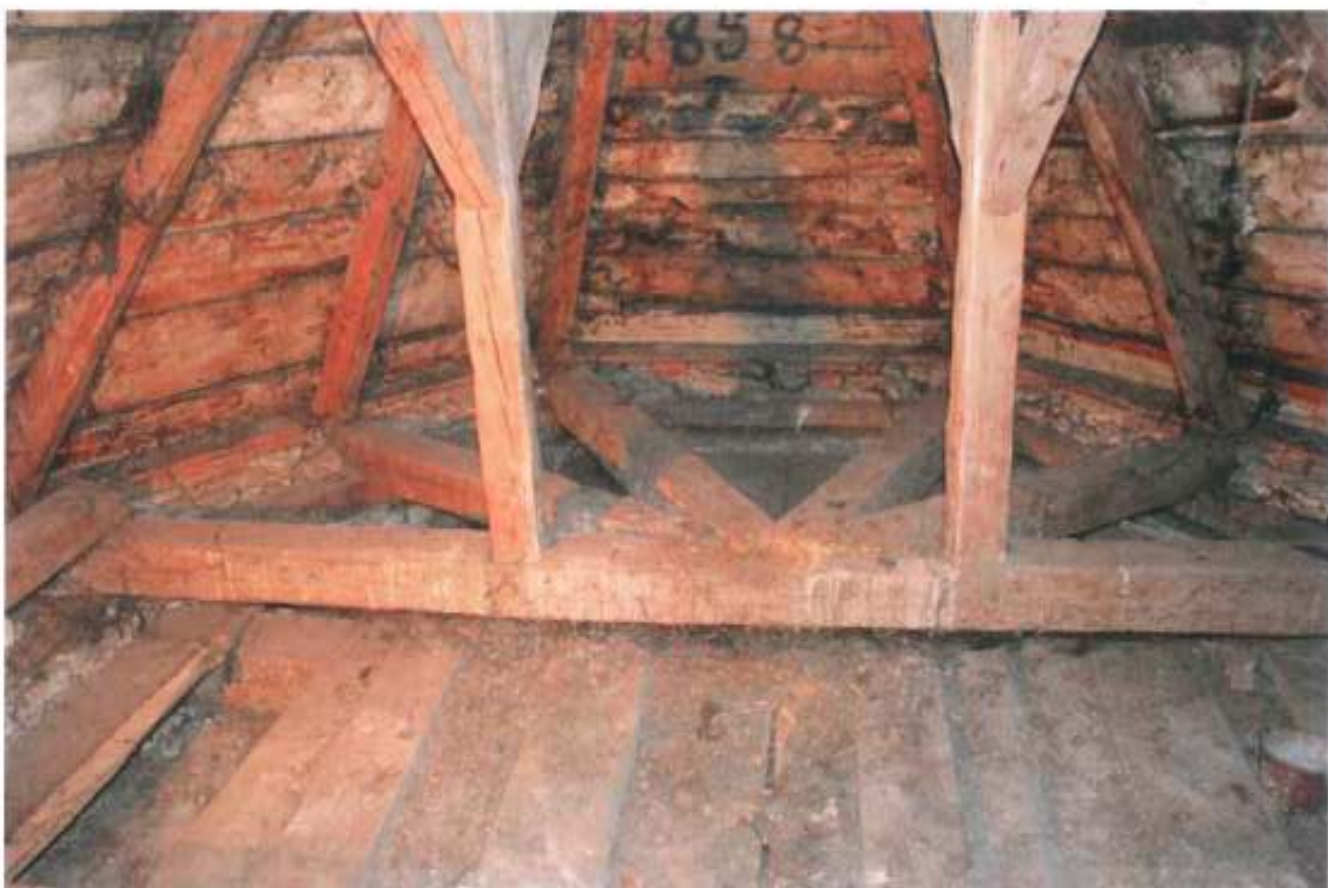
Widok poddasza nad prezbiterium – do oczyszczenia.

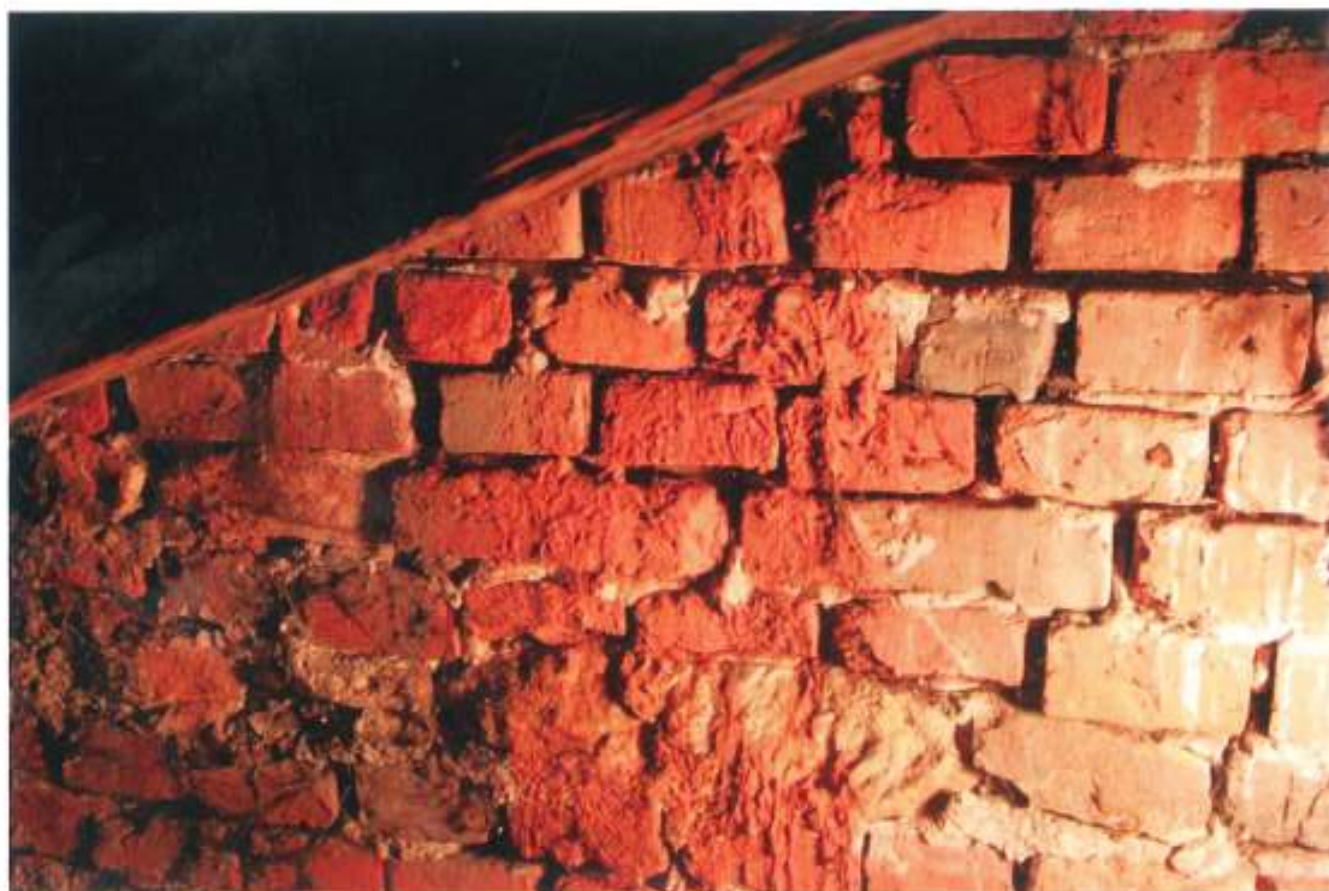
Widok zmurszałych cegieł.

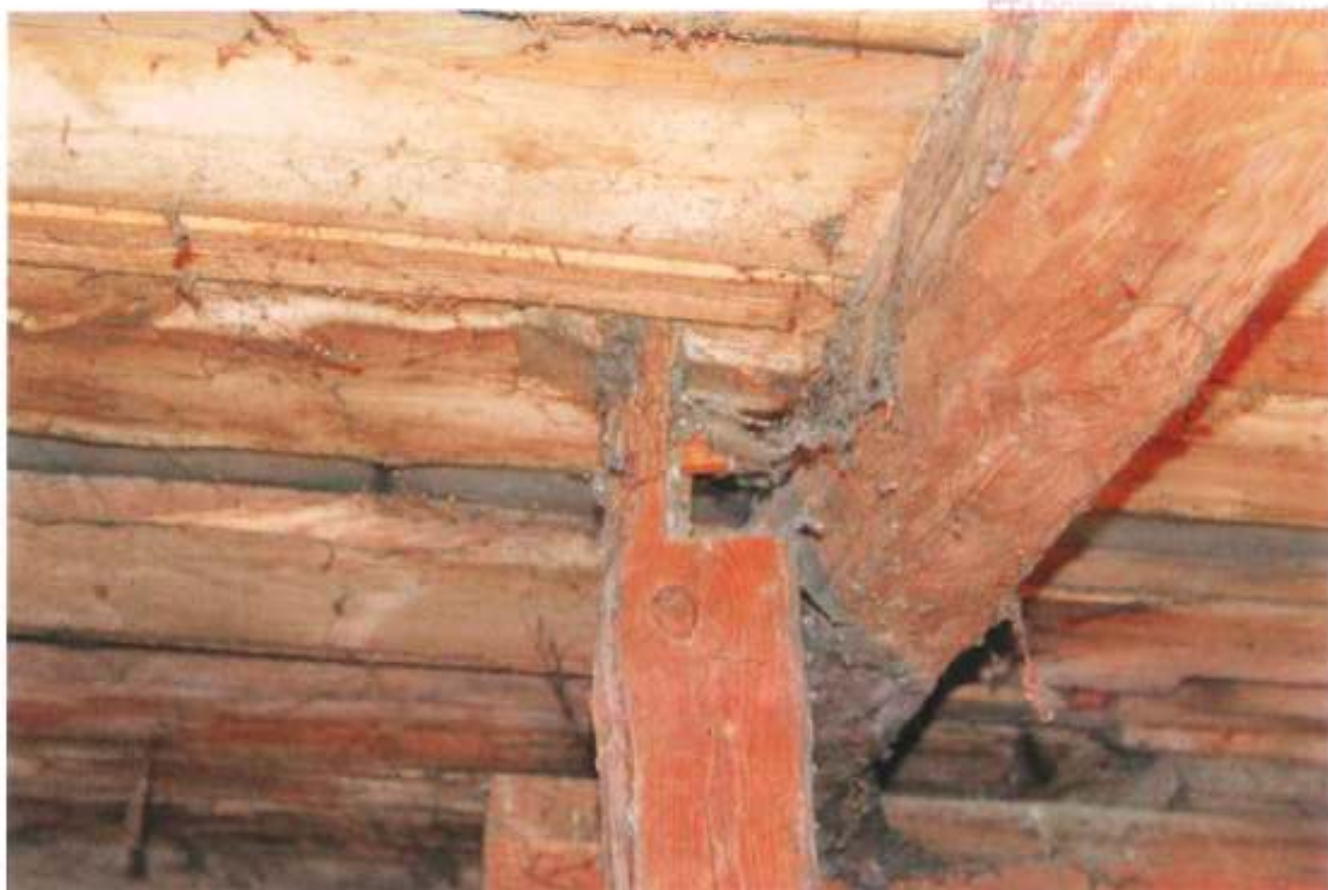
Widok zniszczonego połączenia elementów.

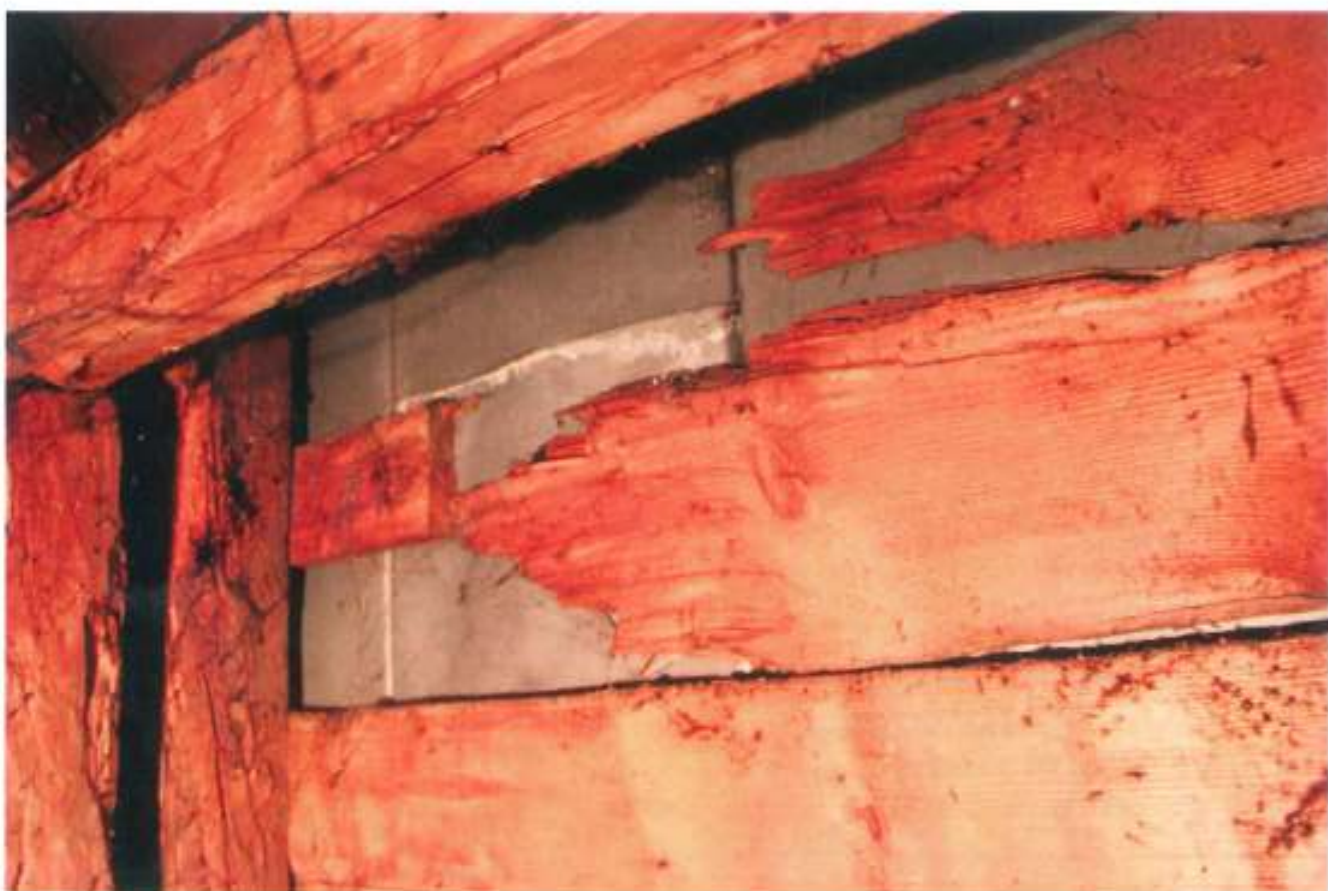
Widok wybrakowanego deskowania pokrycia dachowego.

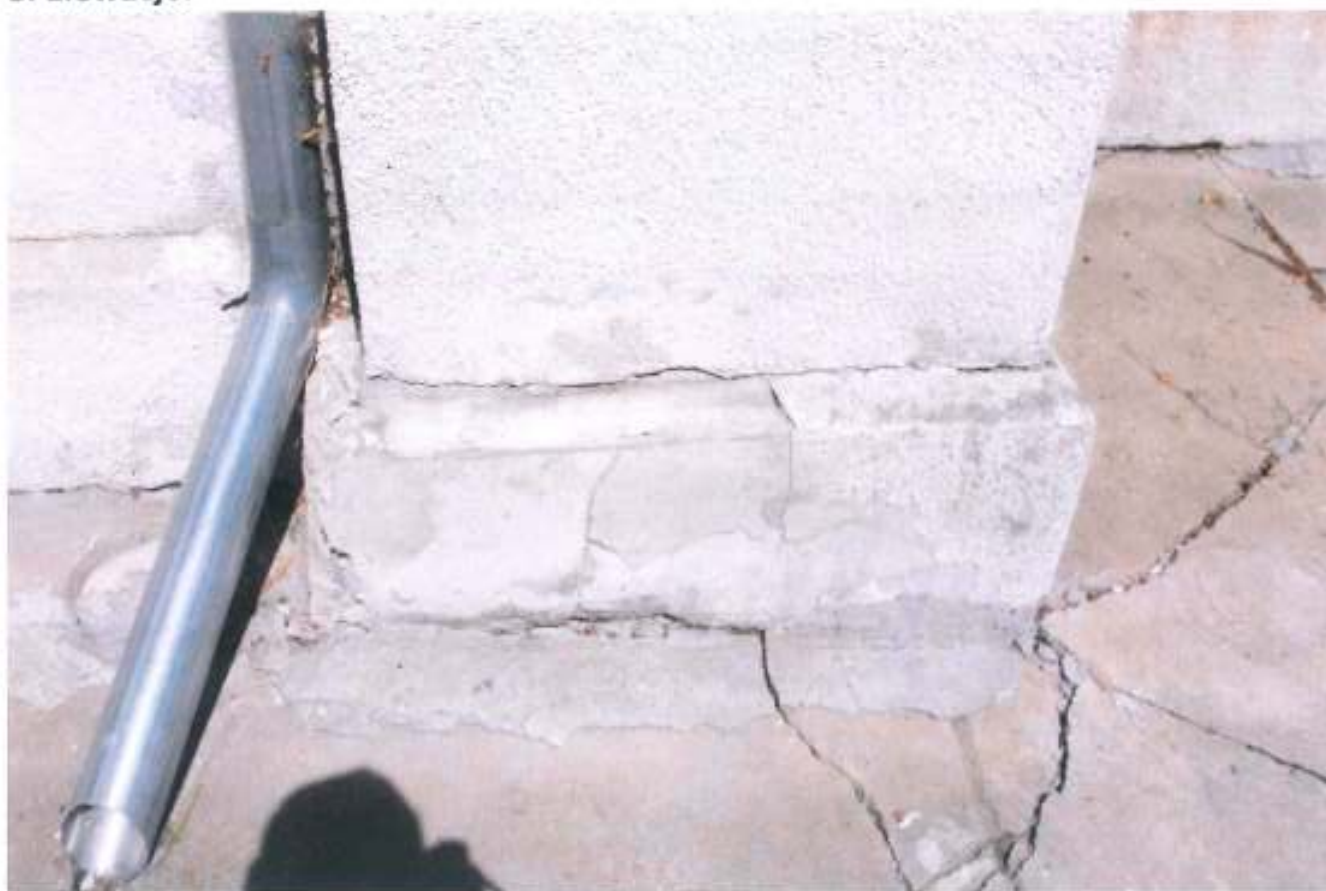
W strefie ceramicznej podmurówki (cokołu) zawilgocenia są widoczne w postaci zielonych nalotów spowodowanych agresją biologiczną (porosty i glony) i chemiczną (zasolenia).

Widok zniszczonego cokołu kaplicy.

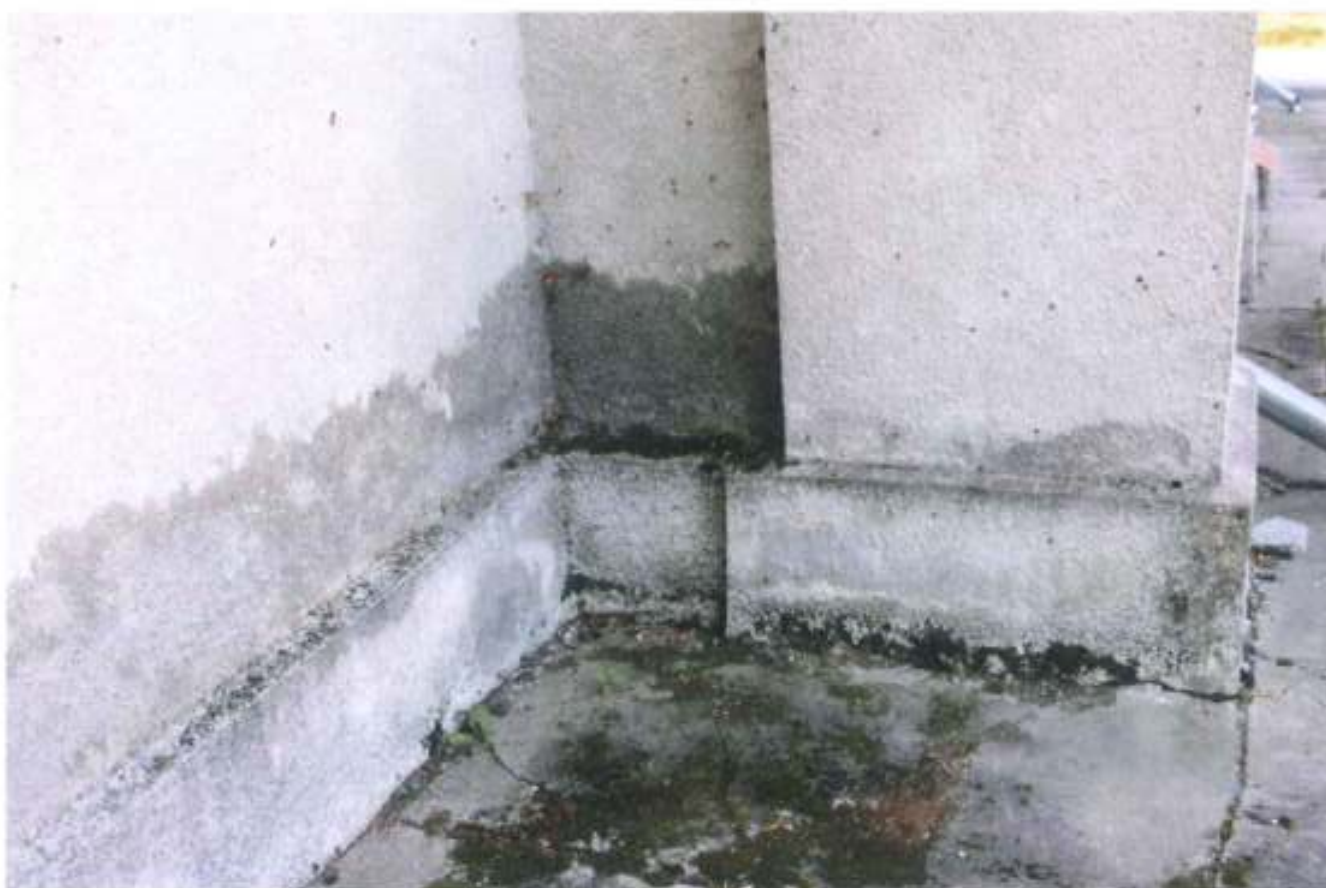
Widok zawilgocenia ścian zewnętrznych kaplicy.

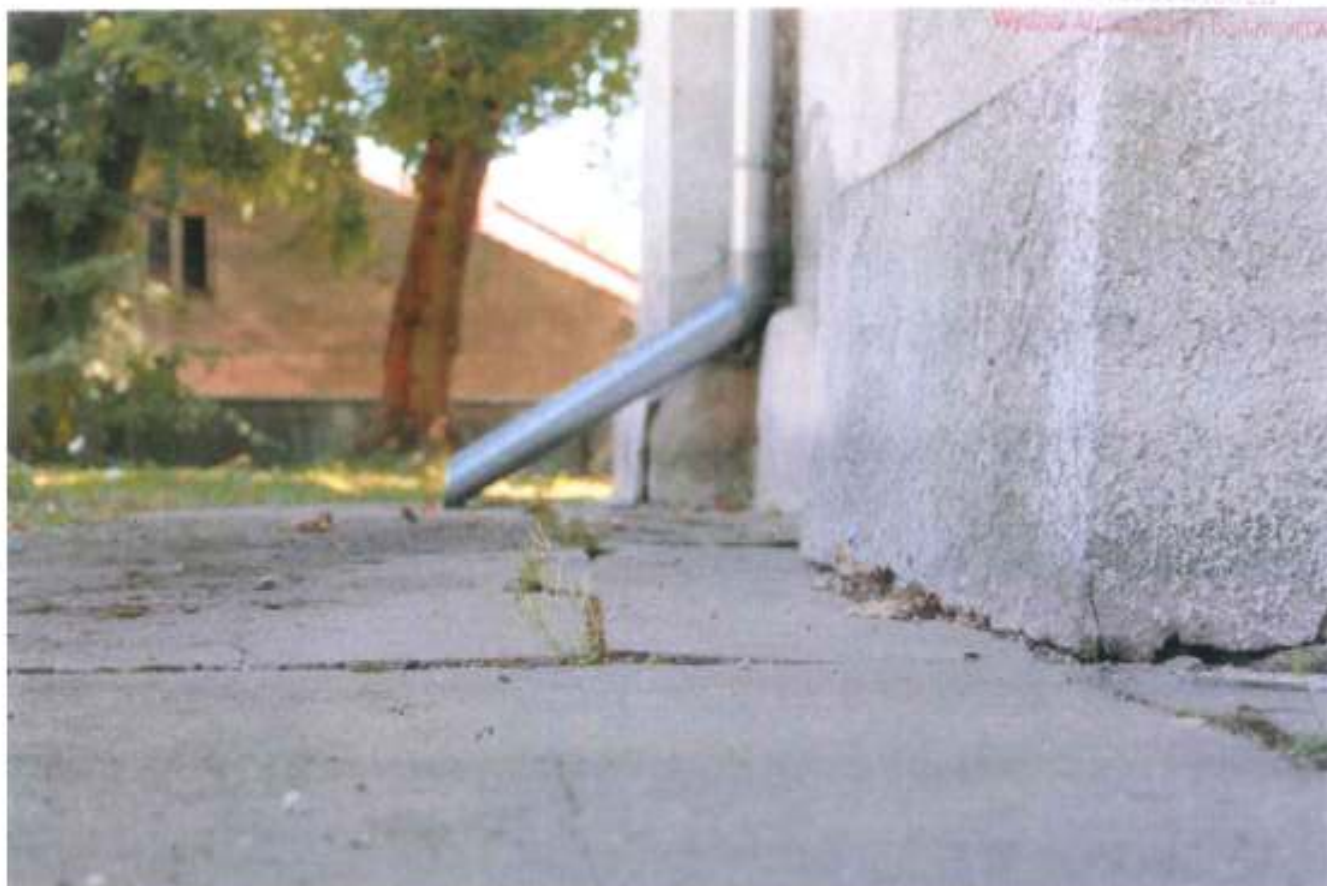
Widok spadku chodnika betonowego w kierunku kaplicy.

Kolejnym zaprojektowanym elementem ochraniającym mury przed wilgocią jest wykonanie opaski granitowej wokół kaplicy, wykonanej na podsypce cementowo-piaskowej, opaski granitowej wokół budynku kaplicy z ukształtowanymi spadkami 5% na zewnątrz, i obniżonym obrzeżem granitowym. prostopadle do opaski, w

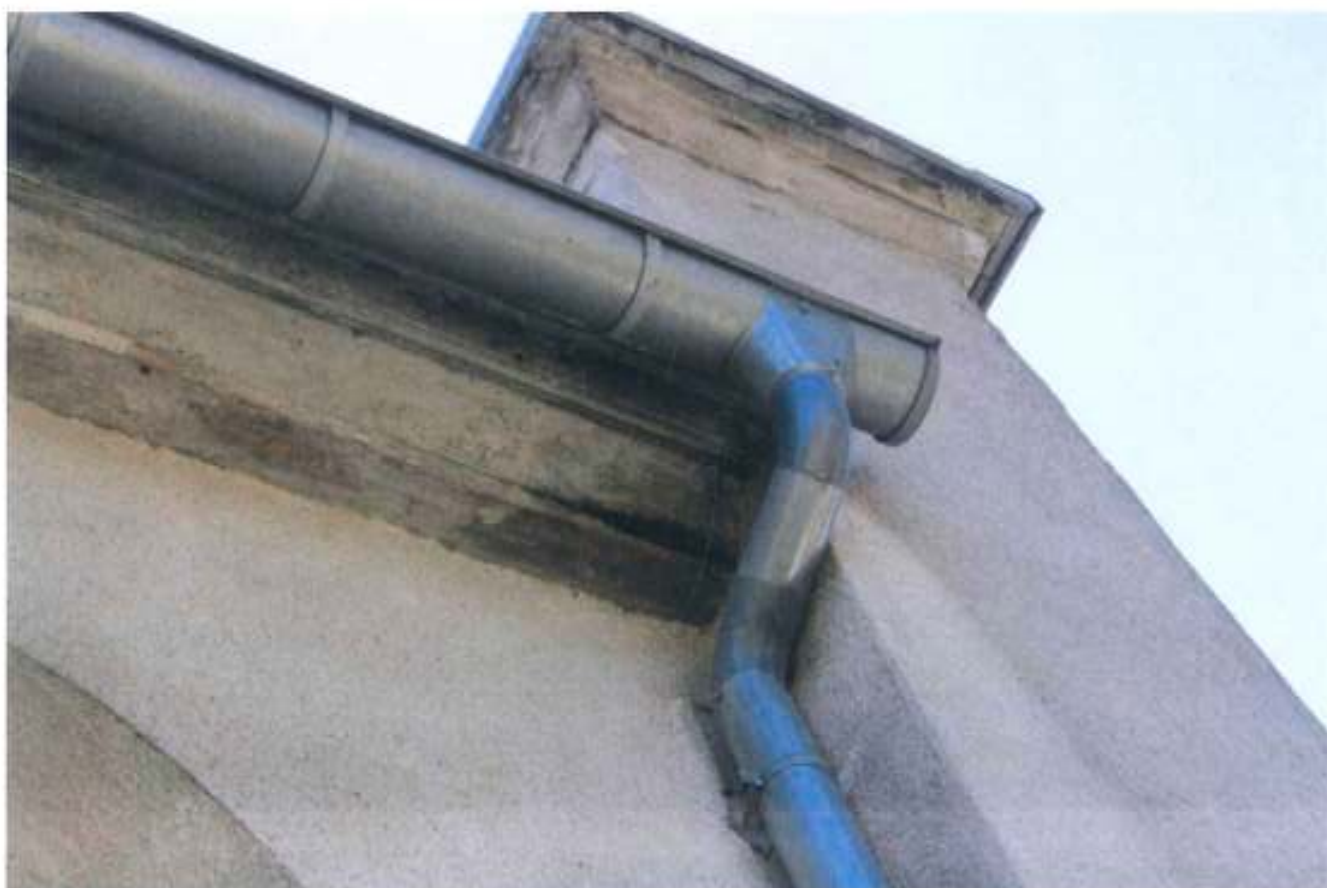
Widok zniszczeń okapu dachu.

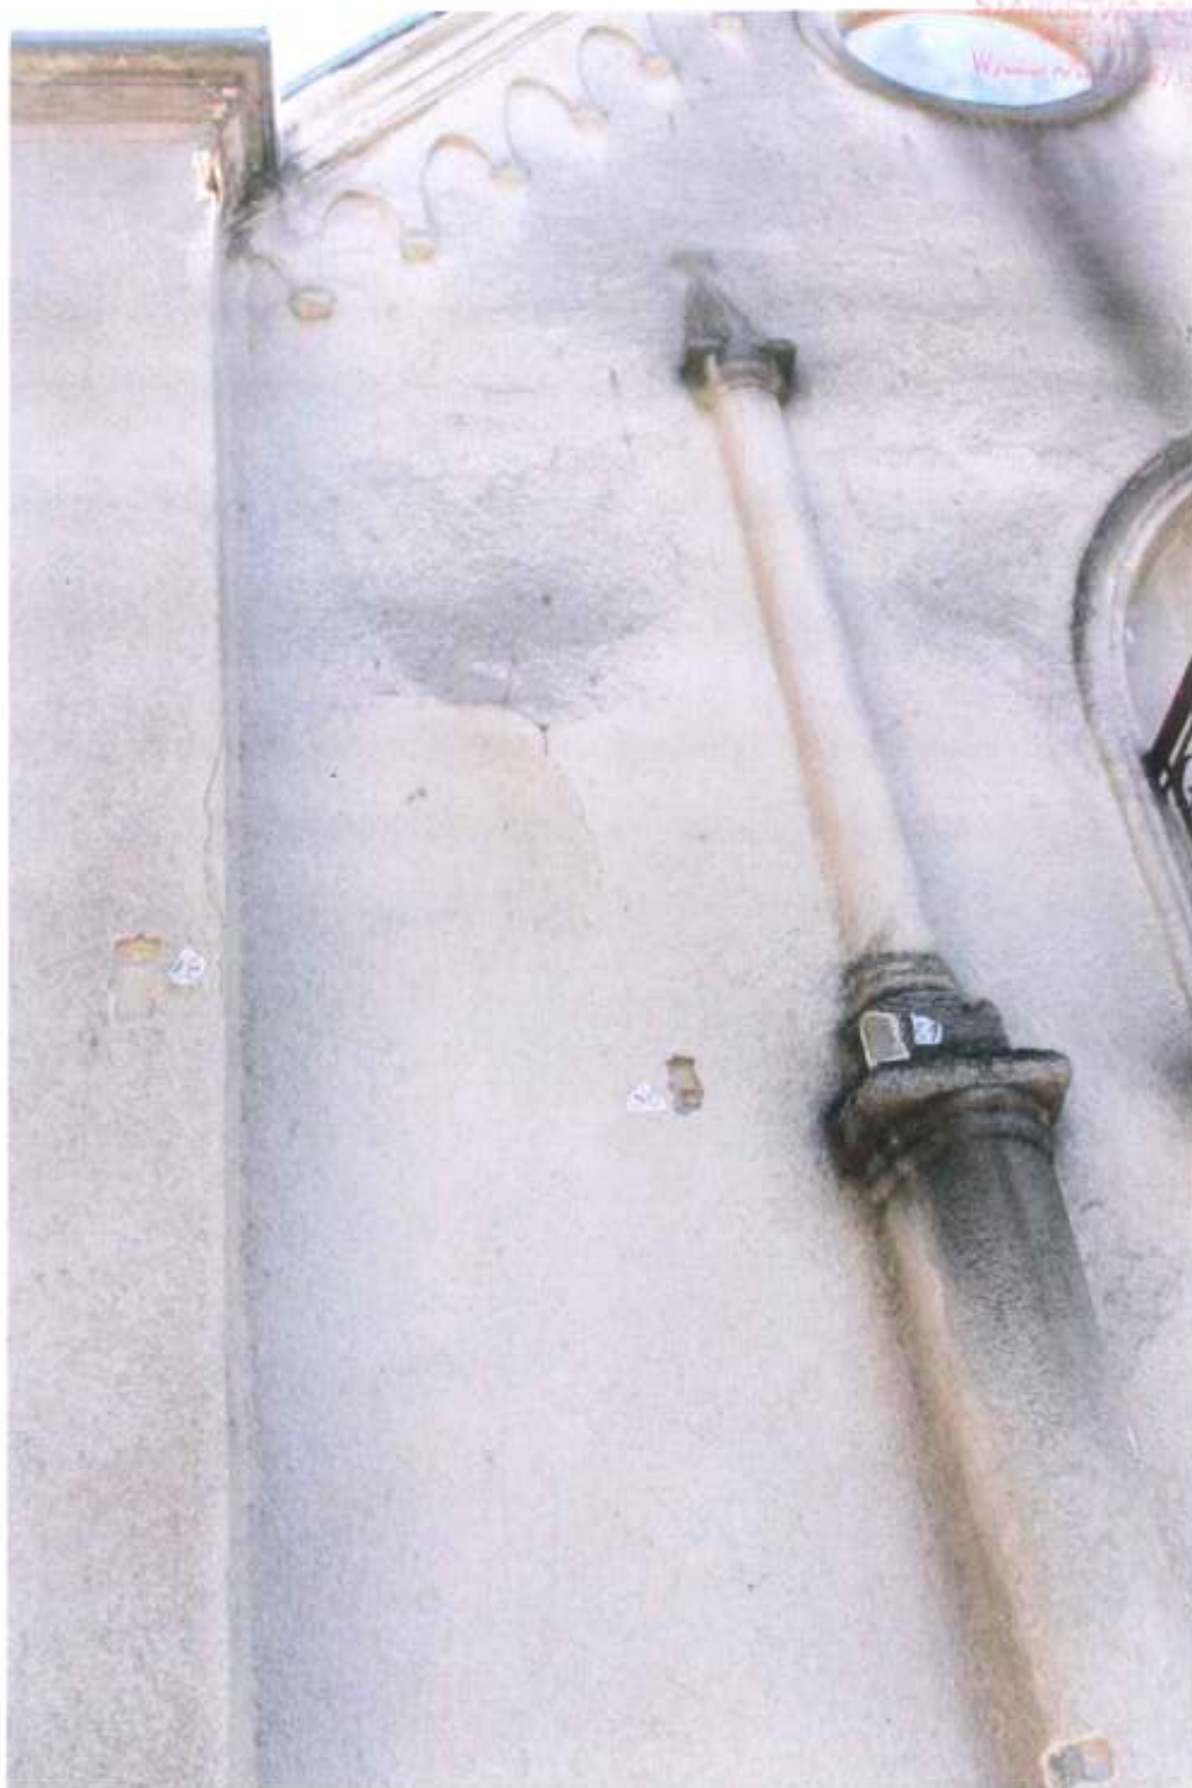
W paru miejscach stwierdzono pęknięcia (zarysowania) ścian w strefie podokiennej murów ceglanych . Zarysowania schodzą pionowo aż do fundamentów .

Widok pęknięć na elewacji kaplicy.

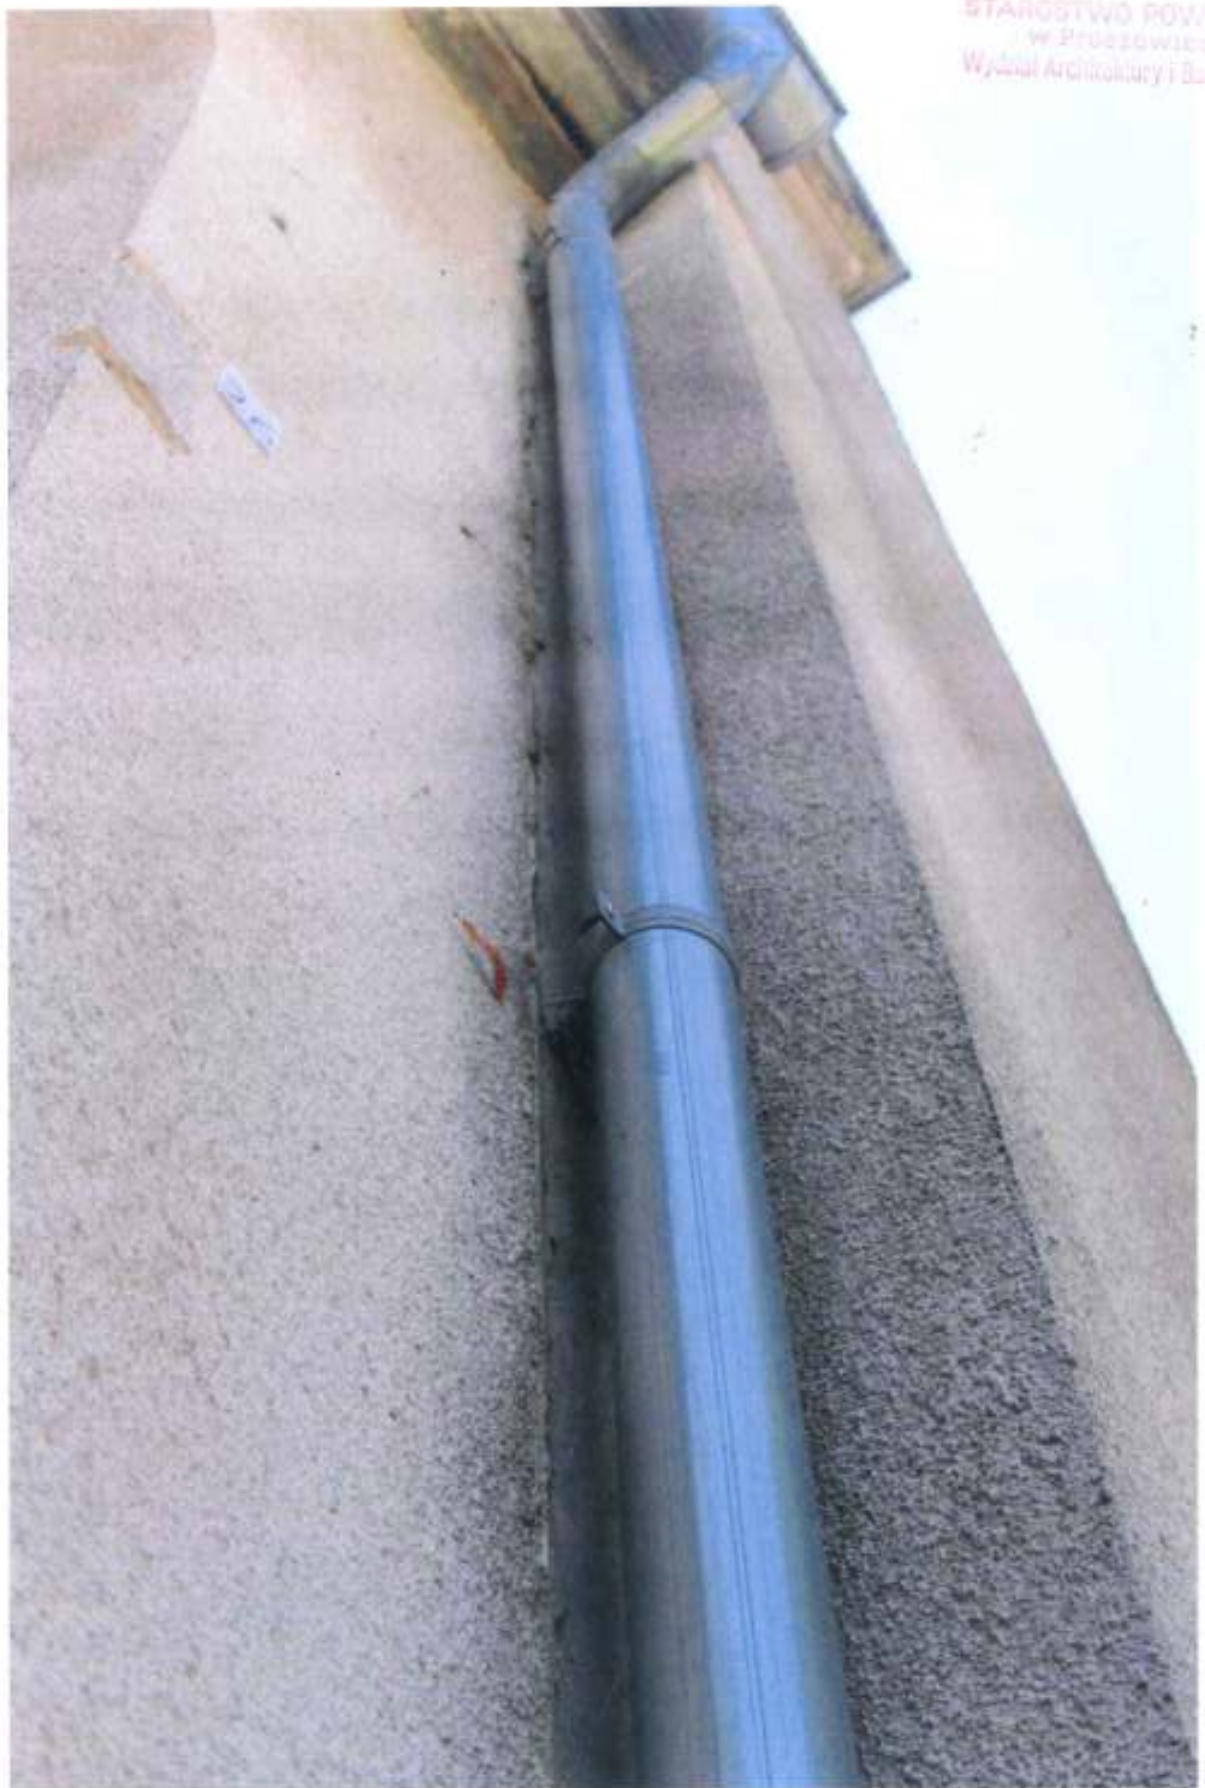
Brak tynku pod rynną.

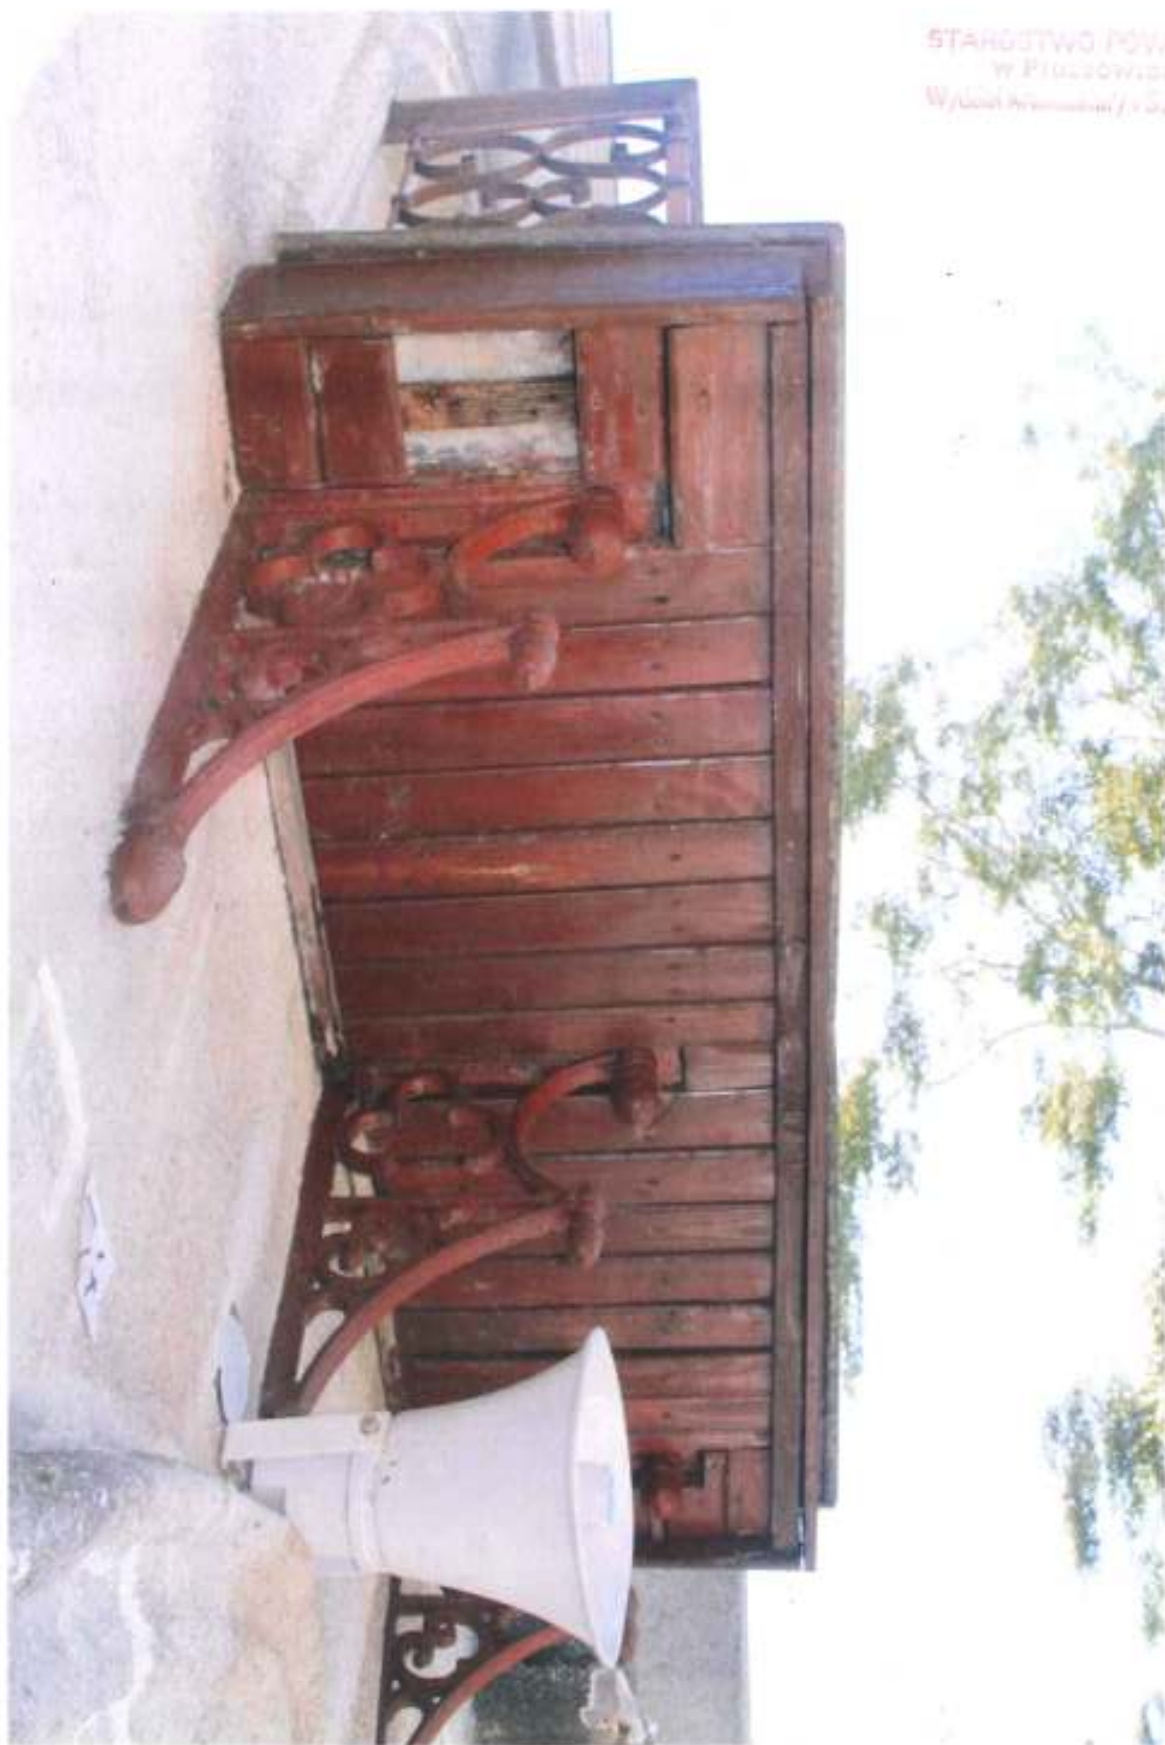
Brak obudowy balkonu.

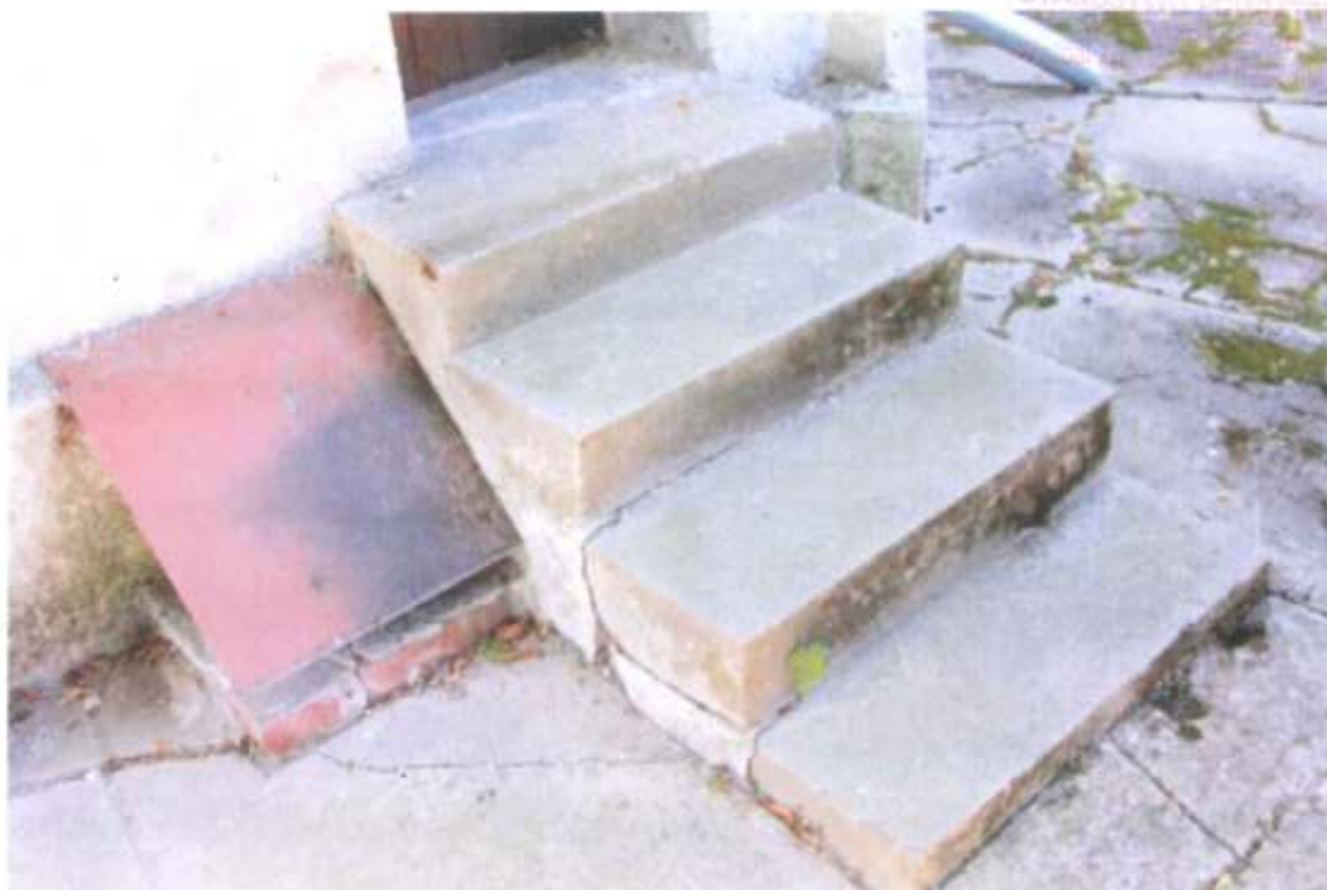
Widok uszkodzonych stopni prowadzących do prezbiterium.
