*Projekt rewitalizacji i remontu kaplicy pw. Świętej Trójcy
w Proszowicach wraz z elementami innych budowli –
dzwonnica i ogrodzenie.*

OBIĘKT: Budynek Kościoła Parafialnego p.w. Św. Trójcy
w Proszowicach

LOKALIZACJA: 32-100 Proszowice, ul. Partyzantów
działka nr ewid. 1460

Spis zawartości projektu budowlanego

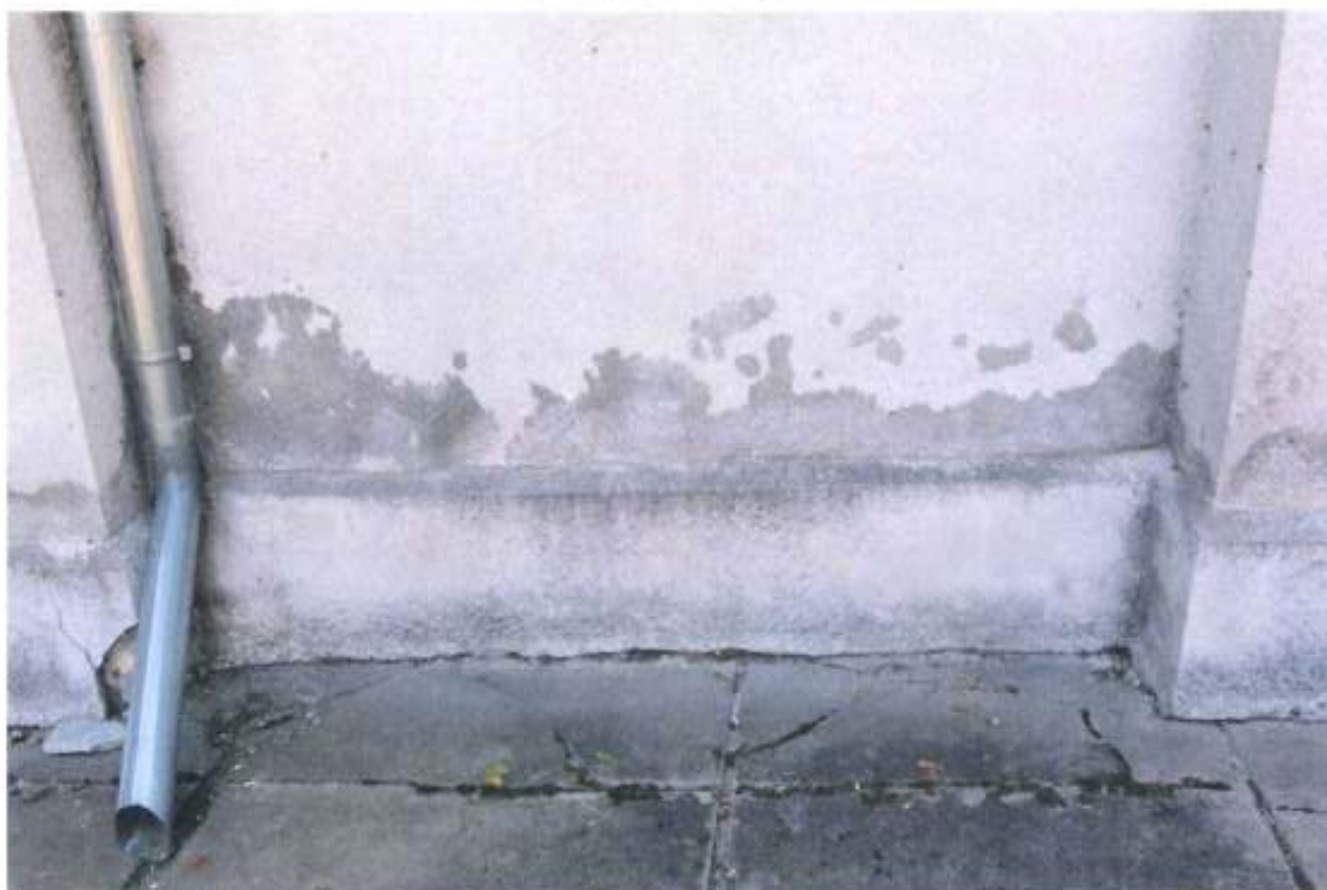
Widok uszkodzonego cokołu oraz chodnika betonowego.

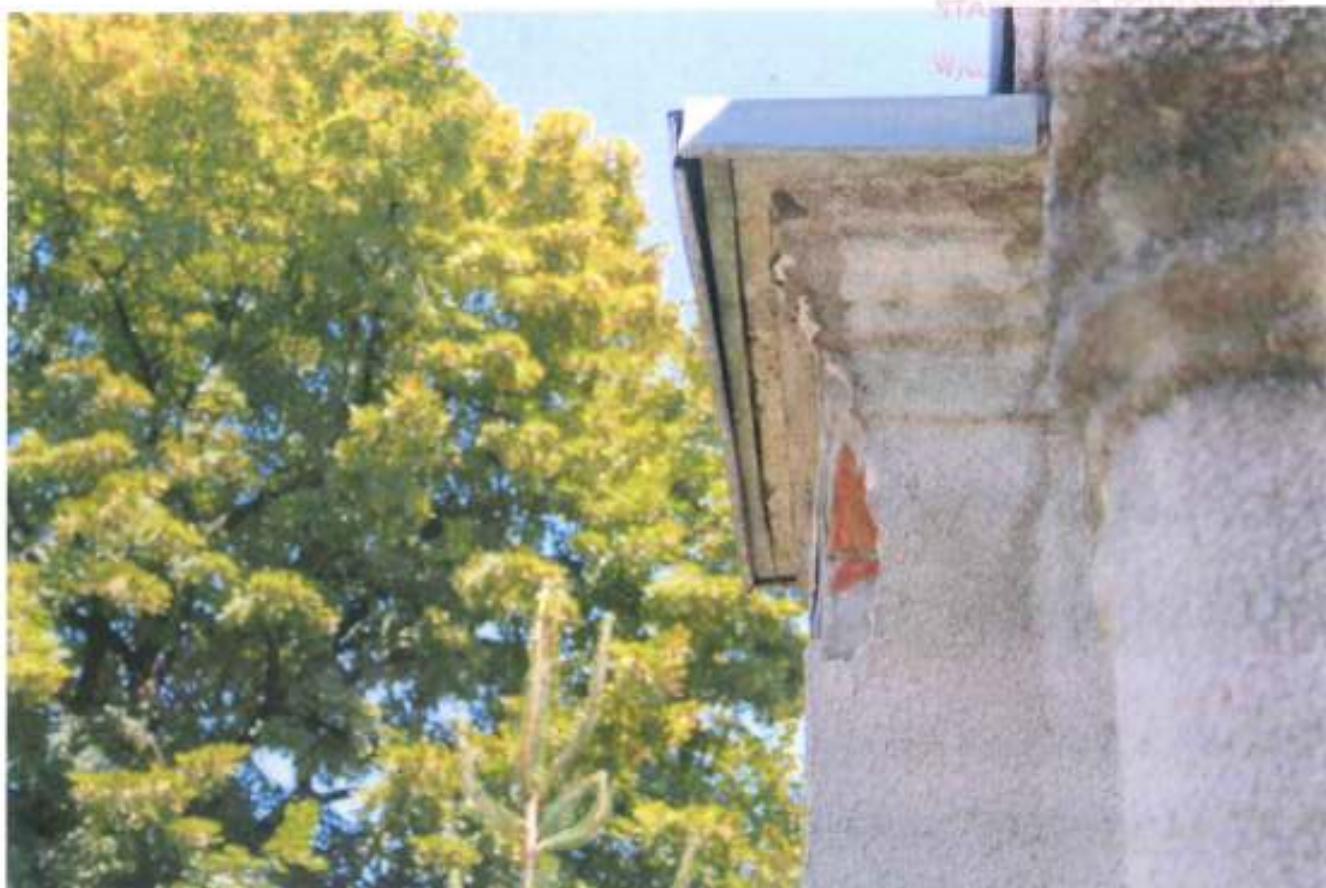
Widok uszkodzeń tynku.

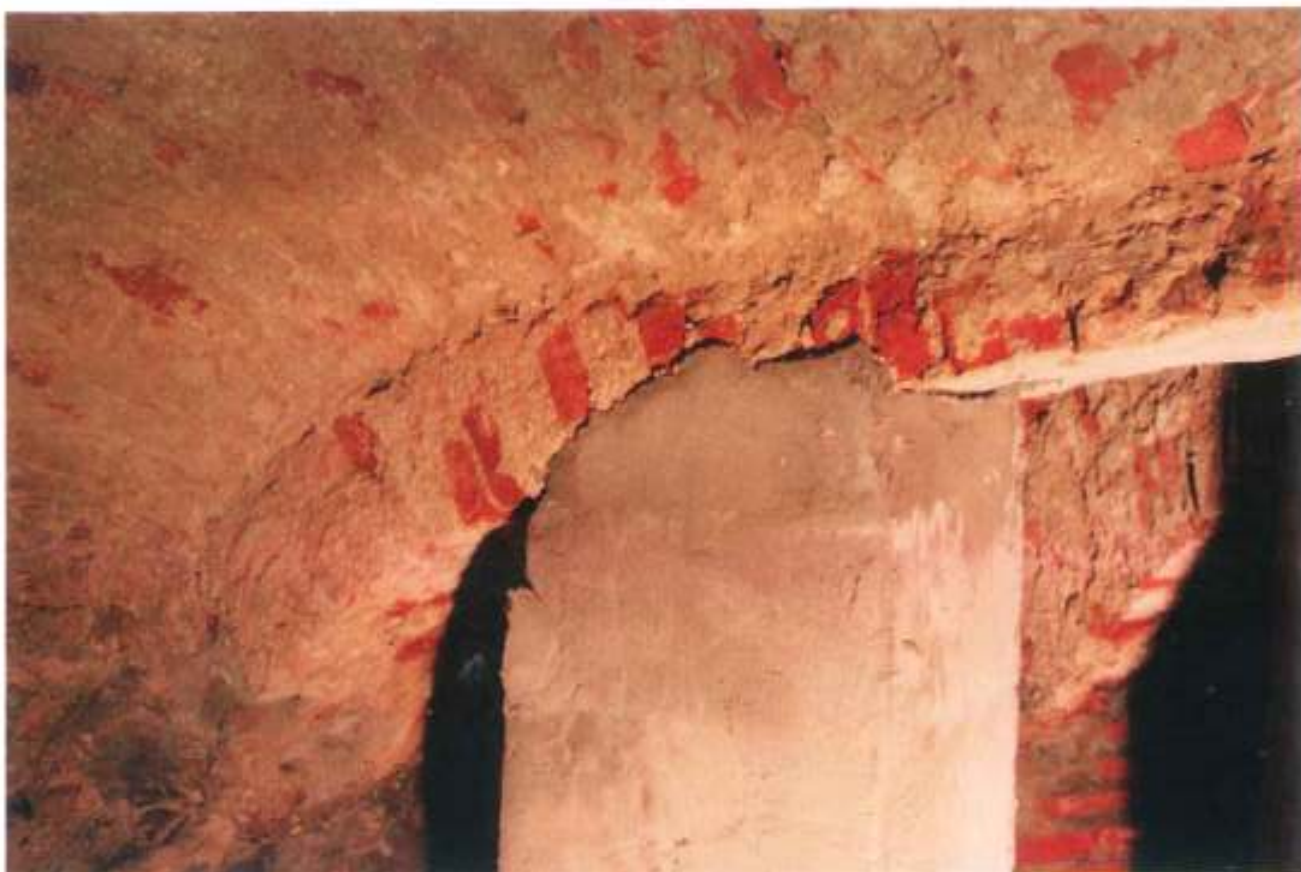
Widok wsporczoego słupa podtrzymującego sklepienie krypty.

żelbetowego, i uzyskaniu przez beton stropu wytrzymałości R28, można przystąpić do demontażu istniejących wtórnych podpór sklepienia krypty wykonanych od wnętrza w latach czterdziestych i pięćdziesiątych ubiegłego wieku, a następnie do naprawy sklepień poprzez wypełnienia ubytków wątków ceglanych sklepienia, wzmocnienie i uzupełnienie spoin wapiennych sklepienia poprzez wydrapanie spoin istniejących do głębokości 2,0 cm i wyspoinowania zaprawą wapienną na bazie wapna trasowego. . Również zniszczone i zmurszałe fragmenty sklepienia ceglanego należy zdemontować i naprawić poprzez wstawki wykonanych z nowych cegieł na zaprawie wapiennej, z wapna trasowego. Całość sklepienia pokryć powłoką hydrofobizującą np. Funcosil.

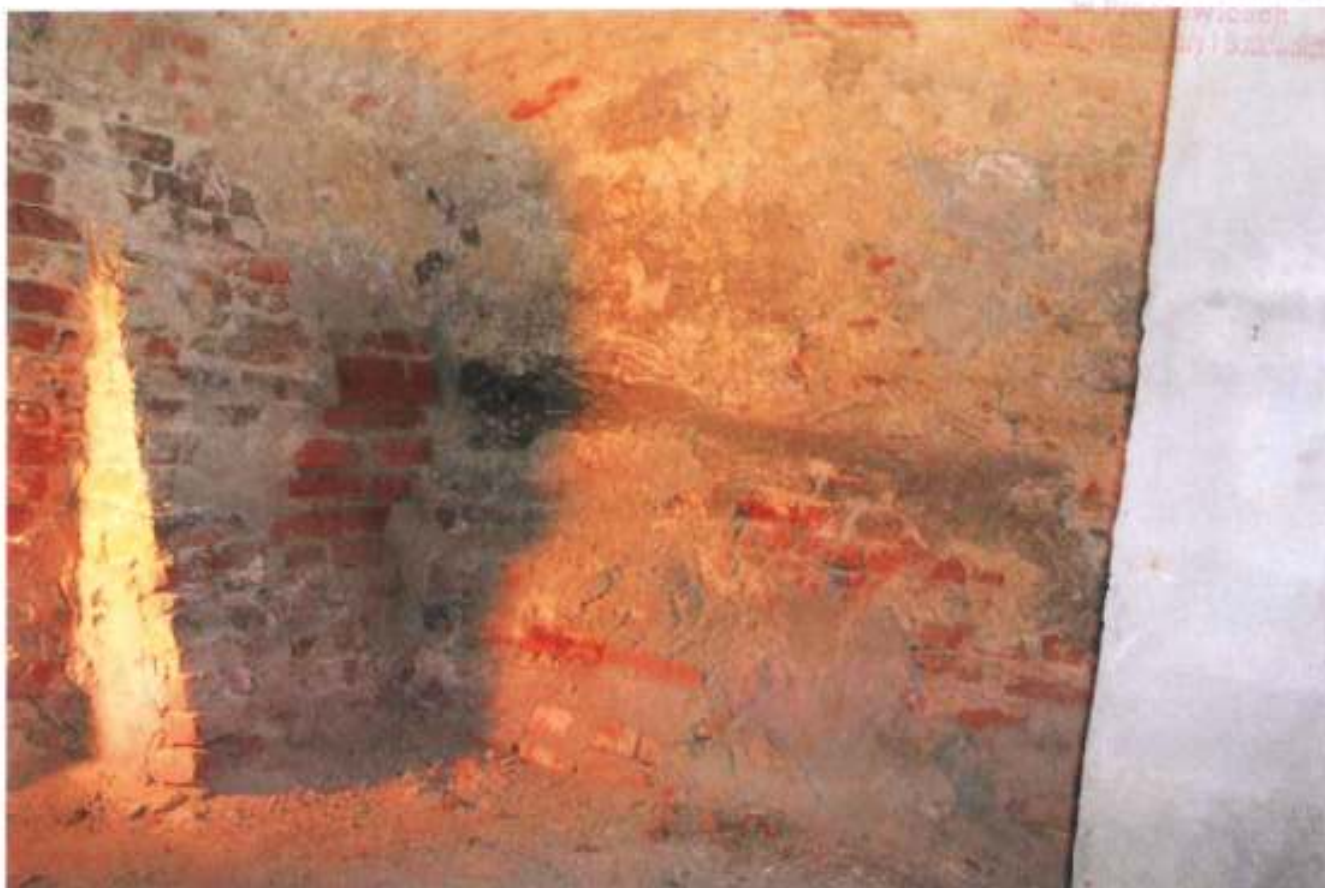
W fundamencie występują mniejsze lub większe ubytki, część cegieł jest w stanie rozsypującym (wyplukanie spoiwa-lepiszcza) i utrata sił wiążących).

Widok ściany fundamentowej.

Ubytki cegły zostaną uzupełnione wstawkami z cegły pełnej ceramicznej o klasie 150. Następnie należy oczyścić wszystkie spoiny poprzez wydrapanie do głębokości około 2,0 cm, i wykonanie tynku jednowarstwowego cementowego na zagruntowanym wcześniej podłożu. Zaprawa do tynku cementowego jednowarstwowego z dodatkiem preparatów uszczelniających np. aquafin w postaci płynnej. Przypadku wykonywania płaszcza betonowego grubości 6- 8 cm, również do mieszanki betonowej należy używać jako dodatku środków uszczelniających.

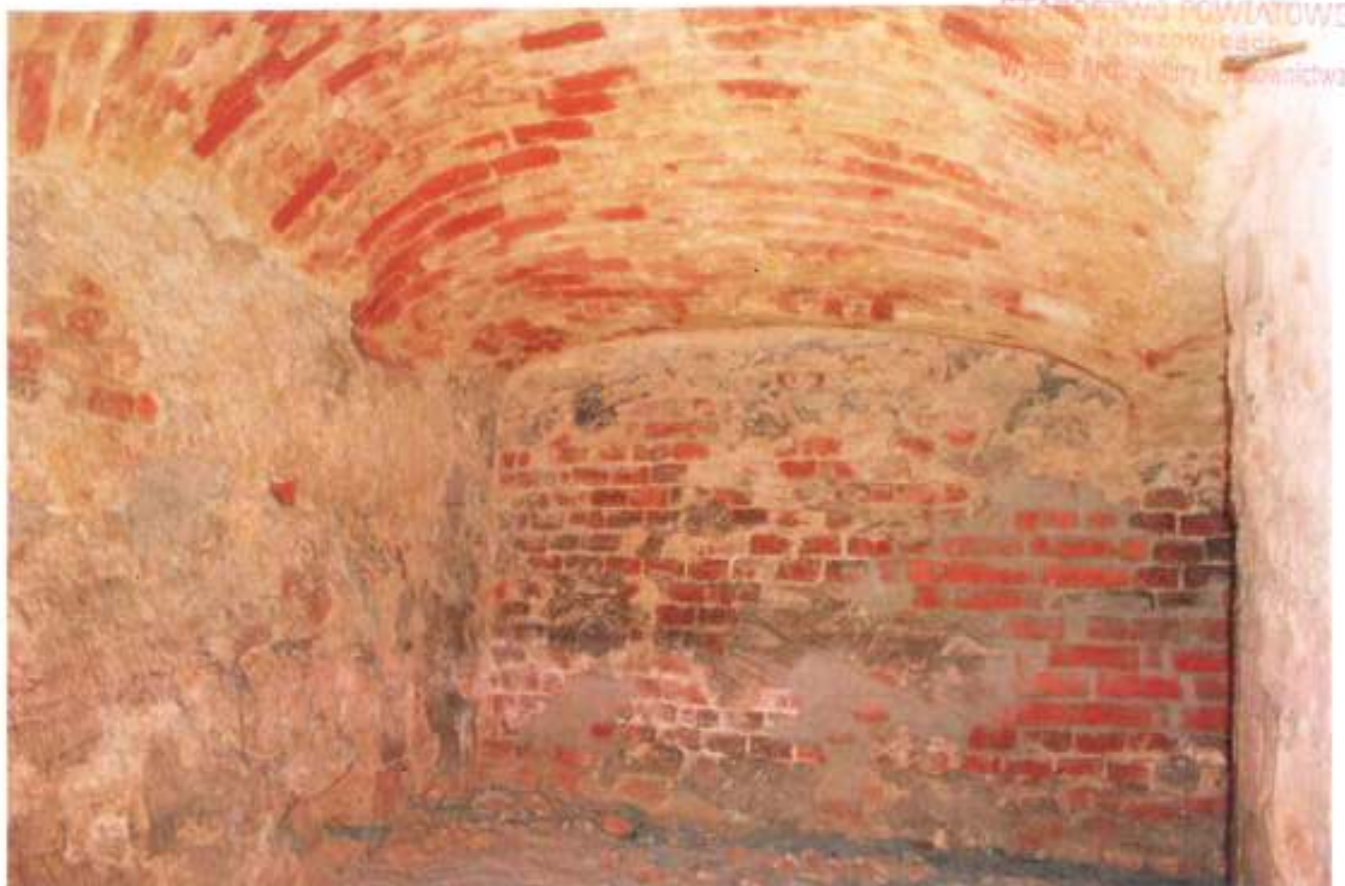
Widok ściany fundamentowej.

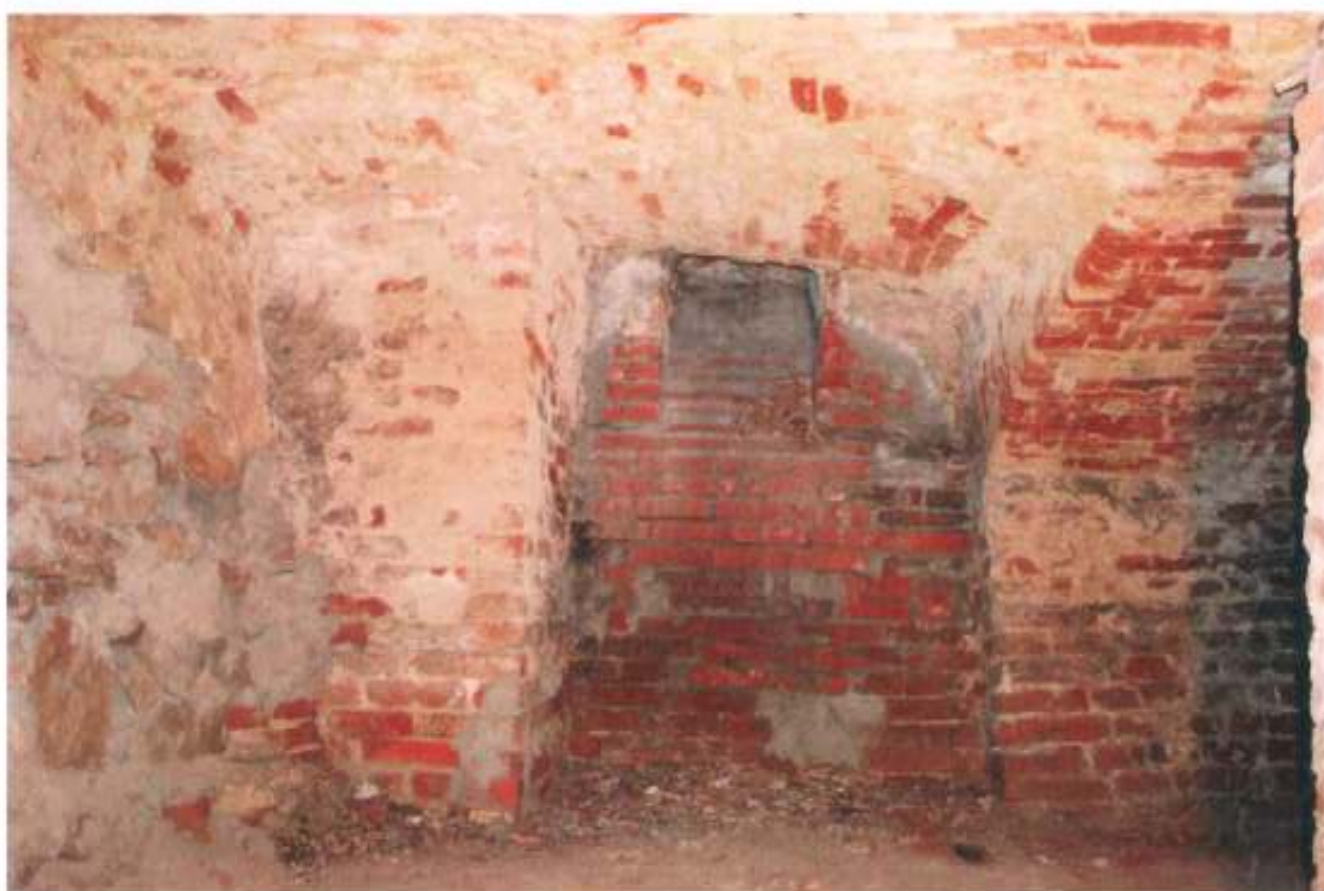
Widok ściany fundamentowej z otworem.

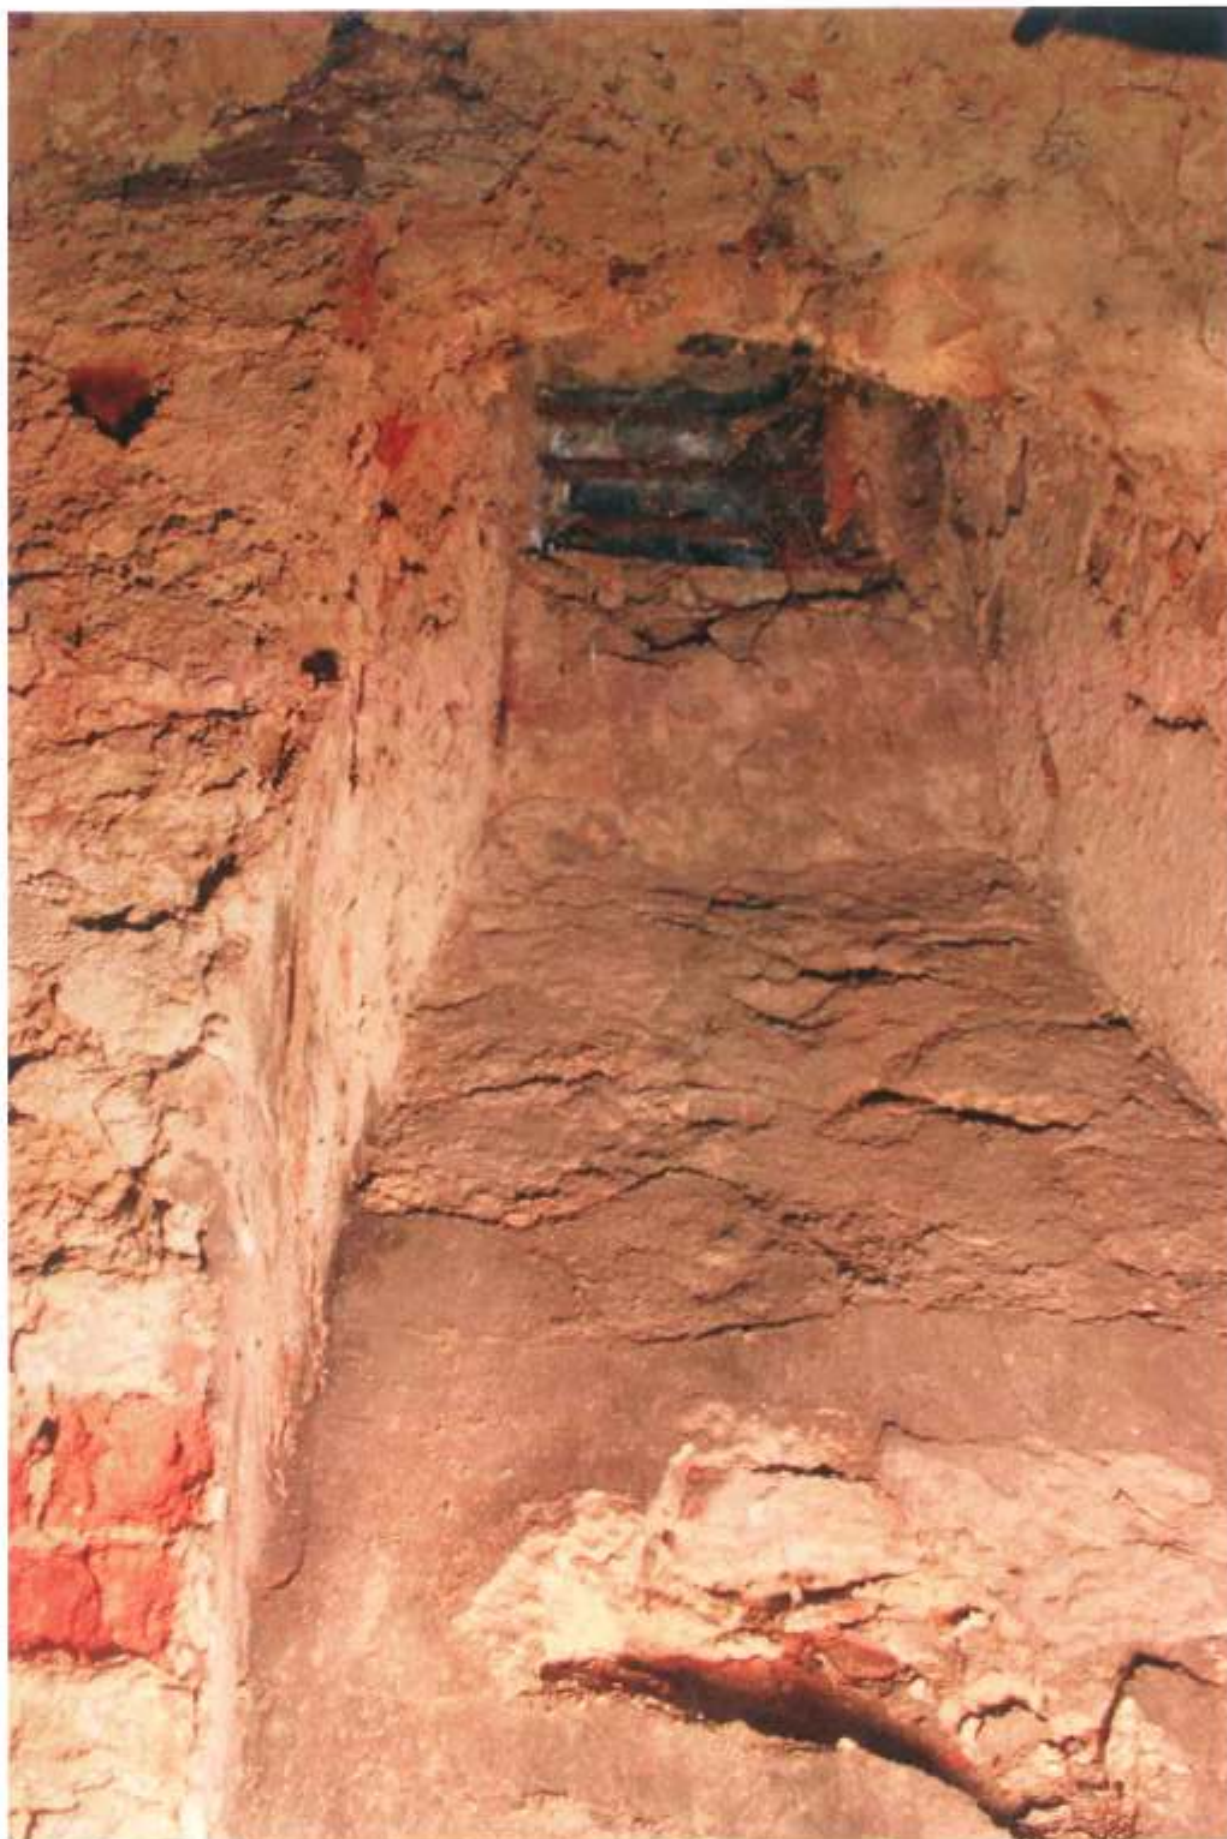
Widok otworu w ścianie fundamentowej.
